PODKOMISJA DO PONOWNEGO ZBADANIA  
WYPADKU LOTNICZEGO

## RAPORT TECHNICZNY

**Fakty, które przesądziły o katastrofie samolotu  
Tu-154M nr 101 zaistniałego dnia 10 kwietnia 2010 r.  
w rejonie lotniska SMOLEŃSK PÓŁNOCNY**

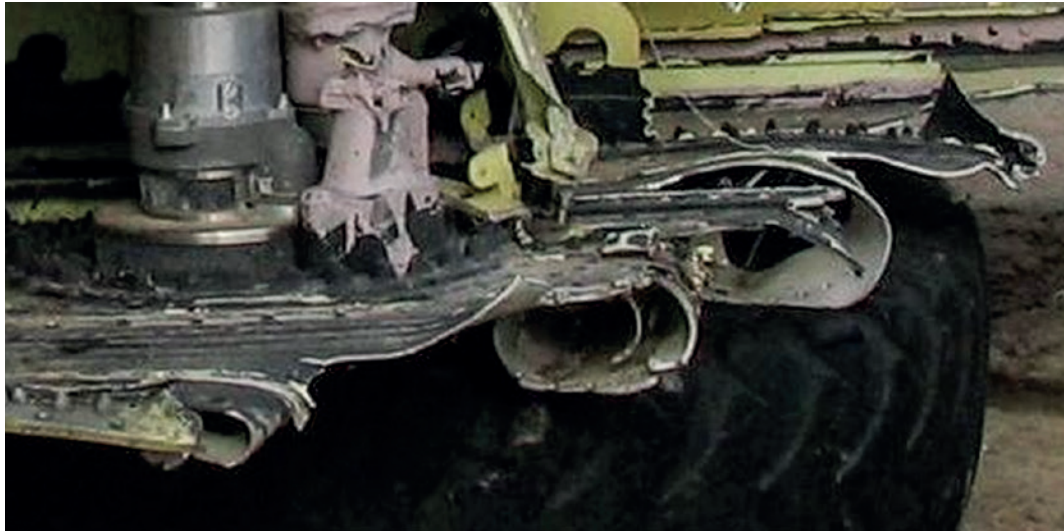
Rys. 2. Widok loków powybuchowych poszycia spodniego oderwanej końcówki odejmowanej części lewego skrzydła.

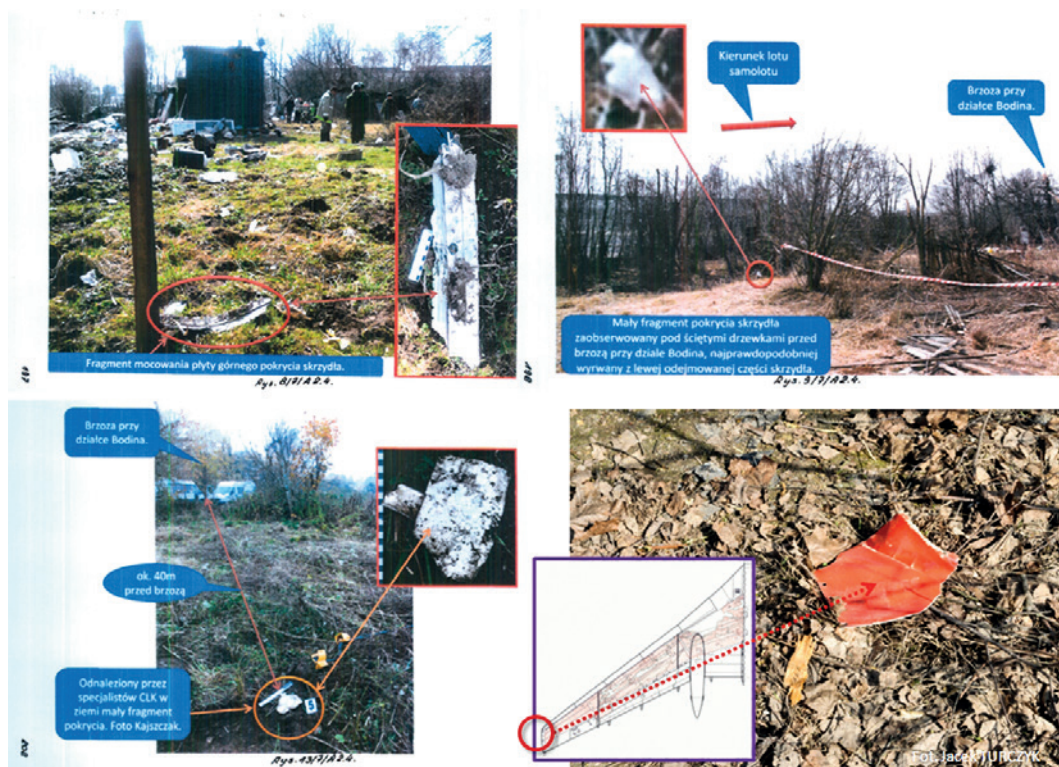
Wiele odłamków odejmowanej części lewego skrzydła w rejonie złamanej brzozy na działce dr. Bodina (bb) zostało znalezionych przed drzewem na obszarze od 41 metrów na północ do 17 metrów na południe w kierunku prostopadłym do kierunku lotu oraz do 43 metrów na wschód od drzewa. Rys. 3.

Rys. 3. Odłamki odejmowanej części lewego skrzydła zidentyfikowane przez Podkomisję oraz biegłych Prokuratury RP.

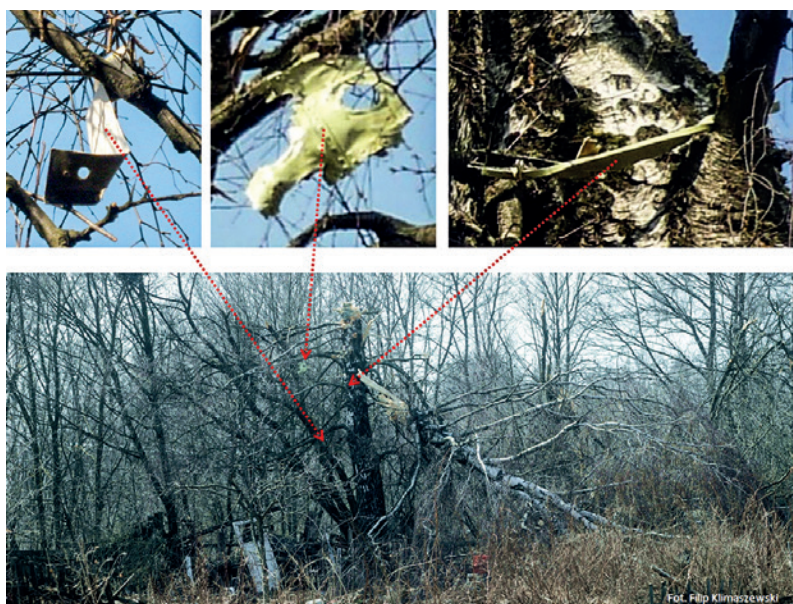
Trzy odłamki odejmowanej części lewego skrzydła wisiały na gałęziach (bb). Rys. 4.

Rys. 4. Zidentyfikowane odłamki odejmowanej części lewego skrzydła wiszące 10.04.2010 r. na gałęziach (bb).

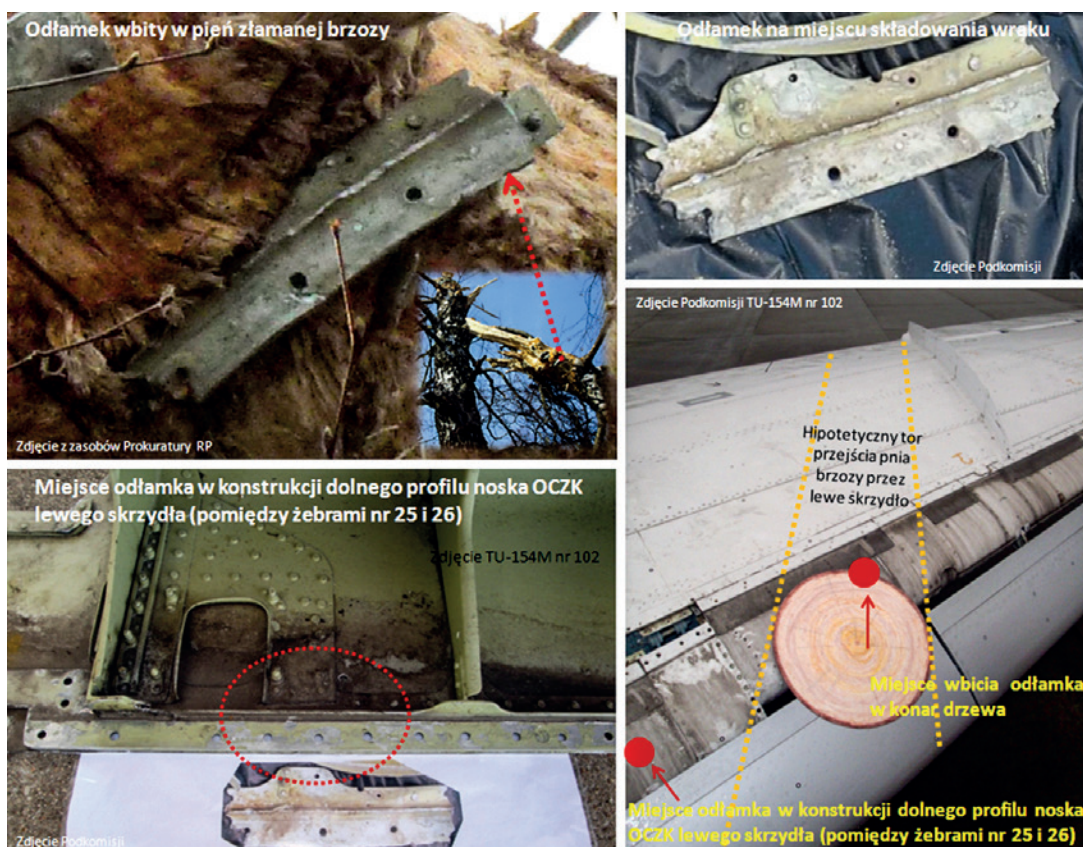
Jeden z odłamków wbitych w pień (bb) nie pochodzi z hipotetycznego miejsca zderzenia skrzydła z brzozą i został zidentyfikowany jako element umiejscowiony w konstrukcji samolotu 70 cm bliżej kadłuba, niż przypisywane mu miejsce kontaktu przez raporty MAK i Millera. Rys. 5.

Rys. 5. Miejsce w konstrukcji samolotu odłamka wbitego w pień (bb).

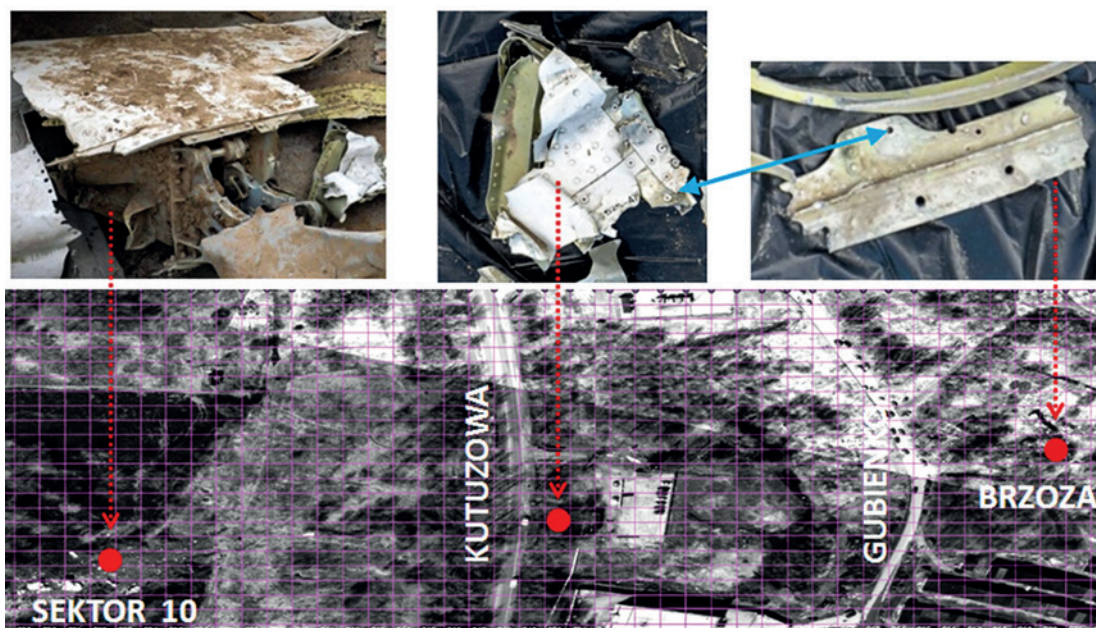
Fragment poszycia noska, do którego był przymocowany odłamek wbity w pień (bb), został zidentyfikowany przeszło 200 metrów dalej w kierunku lotu - przy szosie Kutuzowa, a fragment dźwigara, do którego był przymocowany odłamek, został zidentyfikowany około 400 metrów dalej w kierunku lotu - w sektorze 10. Rys. 6.

Rys. 6. Miejsca identyfikacji elementów skrzydła, do których był przymocowany odłamek wbity w pień (bb).

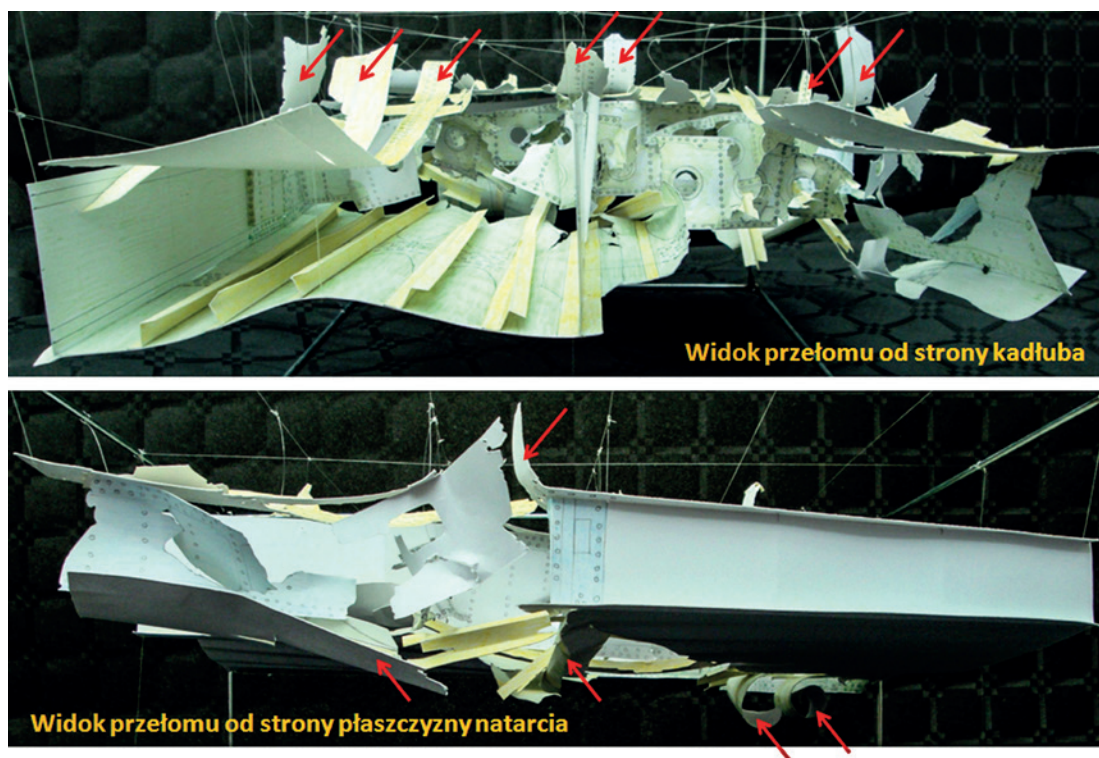
Niektóre elementy konstrukcji wewnętrznej odejmowanej części skrzydła, które wg raportów MAK oraz Millera miały mieć kontakt z (bb), są wygięte na zewnątrz konstrukcji; na płaszczyźnie wierzchniej ku górze, na płaszczyźnie spodniej ku dołowi, a przy krawędzi natarcia ku przodowi, co świadczy o działaniu wysokiego ciśnienia wewnętrznego. Rys. 7.

Rys. 7. Miejsca separacji końcówki odejmowanej części lewego skrzydła. Czerwonymi strzałkami zaznaczono miejsca w poszyciu wierzchnim i spodnim, które zostały wywinięte na zewnątrz.

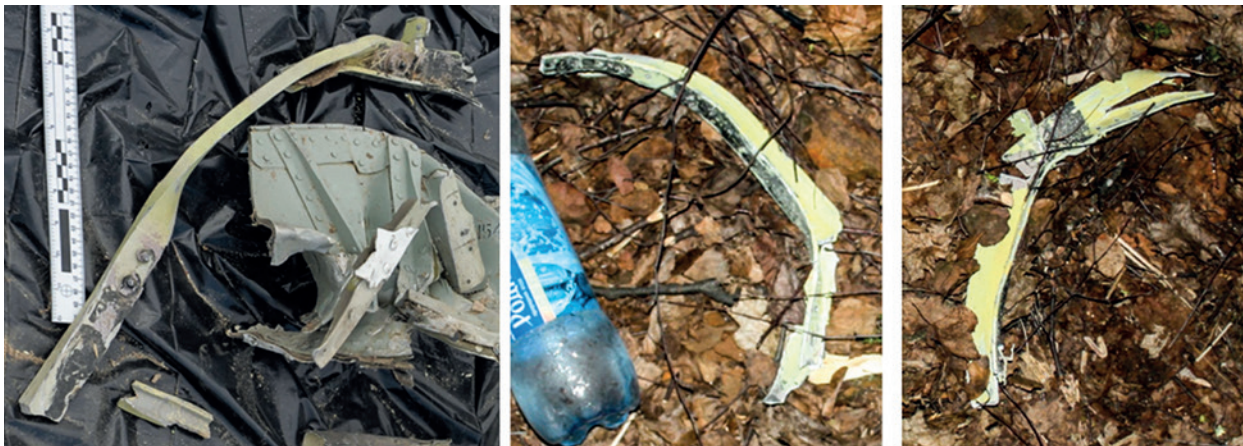
Niektóre podłużnice odejmowanej części lewego skrzydła, które wg raportów MAK oraz Millera miały mieć kontakt z (bb), są wyrwane i wygięte na zewnątrz konstrukcji, co świadczy o działaniu wysokiego ciśnienia. Rys. 8.

Rys. 8. Odłamki podłużnic wywiniętych na zewnątrz konstrukcji.

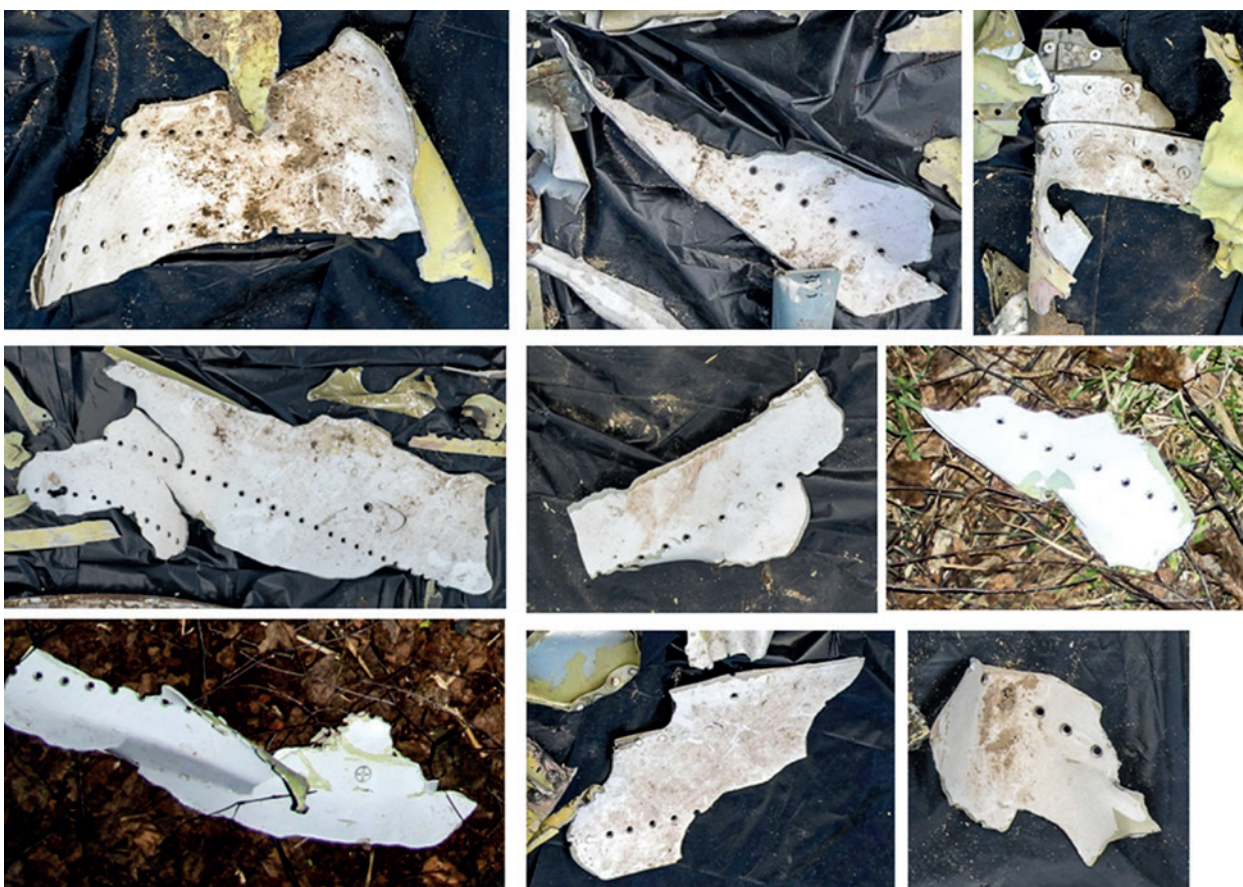
Niektóre elementy poszycia odejmowanej części lewego skrzydła, które wg raportów MAK oraz Millera miały mieć kontakt z (bb), są wyrwane i wygięte na zewnątrz konstrukcji; na płaszczyźnie wierzchniej ku górze (Rys. 9), na powierzchni spodniej ku dołowi (Rys. 10).

Rys. 9. Odłamki poszycia wierzchniego wywinięte na zewnątrz konstrukcji.

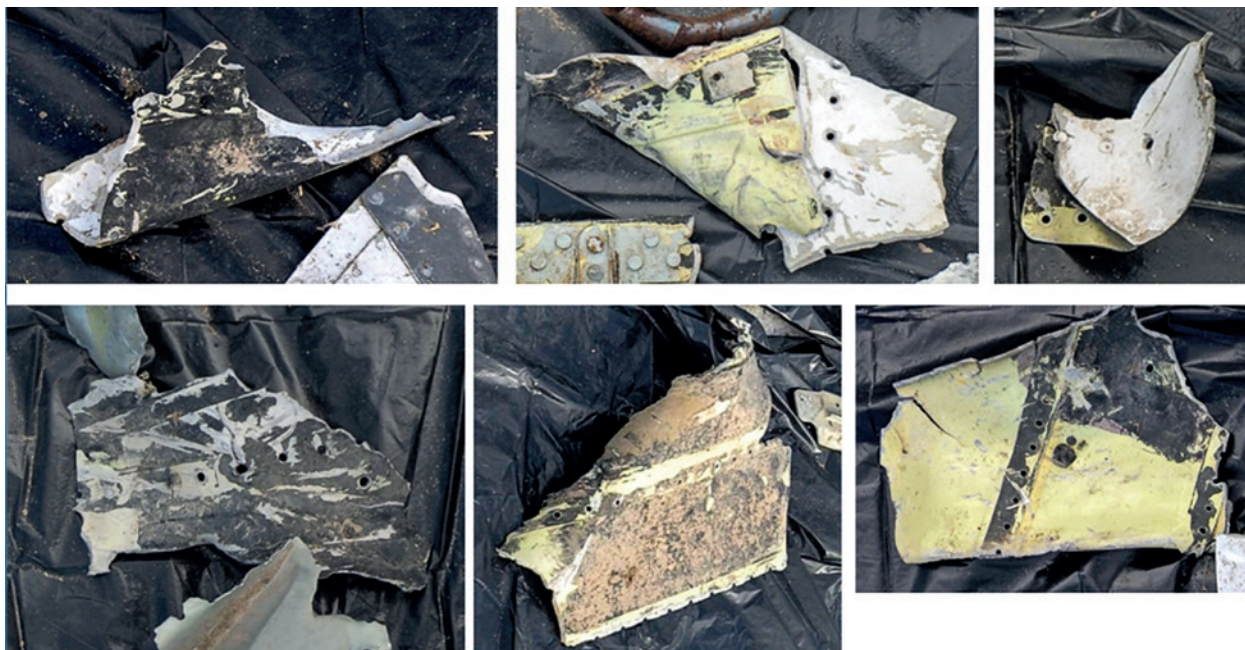
Rys. 10. Odłamki poszycia spodniego wywinięte na zewnątrz konstrukcji.

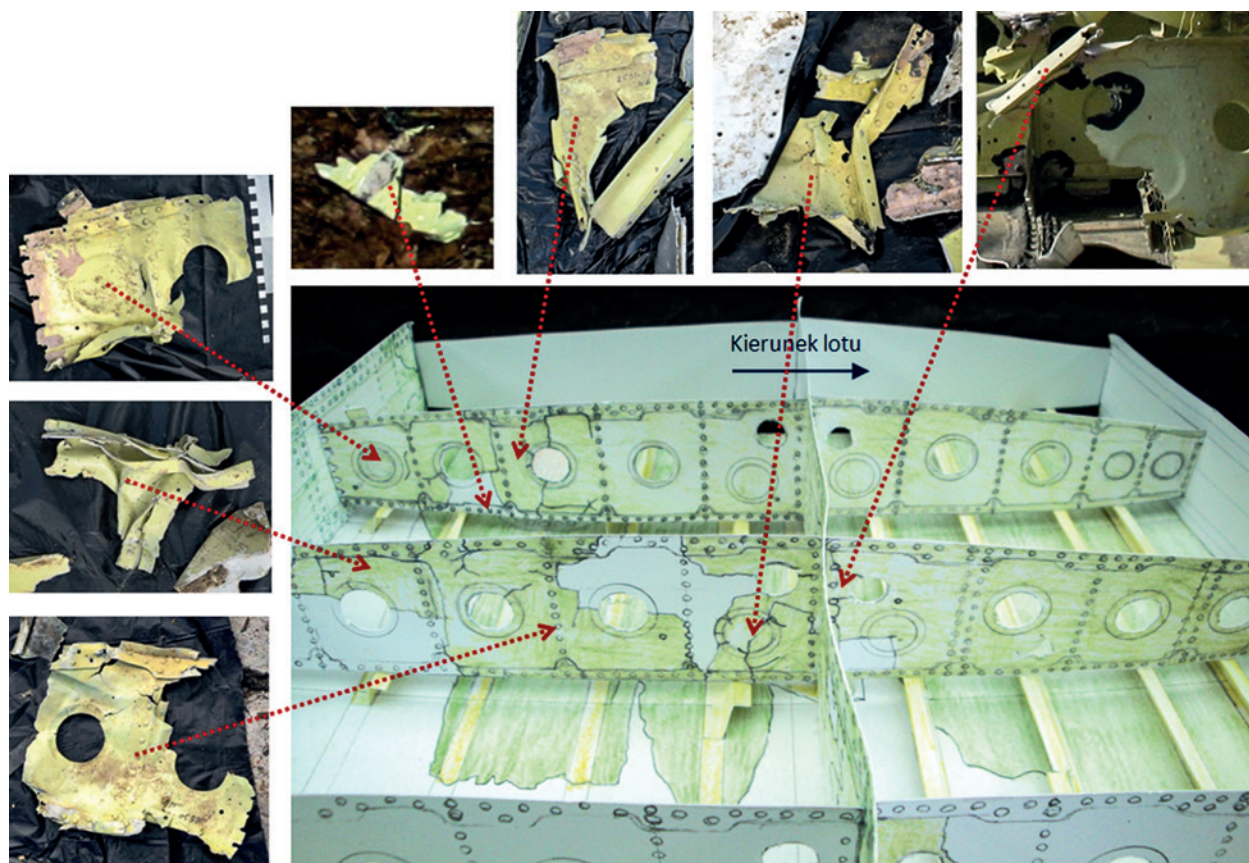
Niektóre elementy żeber odejmowanej części lewego skrzydła, które wg raportów MAK oraz Millera miały mieć kontakt z (bb), są rozerwane i wyrwane z konstrukcji. Rys. 11.

Rys. 11. Widok żeber odejmowanej części lewego skrzydła wg rekonstrukcji Podkomisji, wykonanej na podstawie materiałów filmowych i fotograficznych.

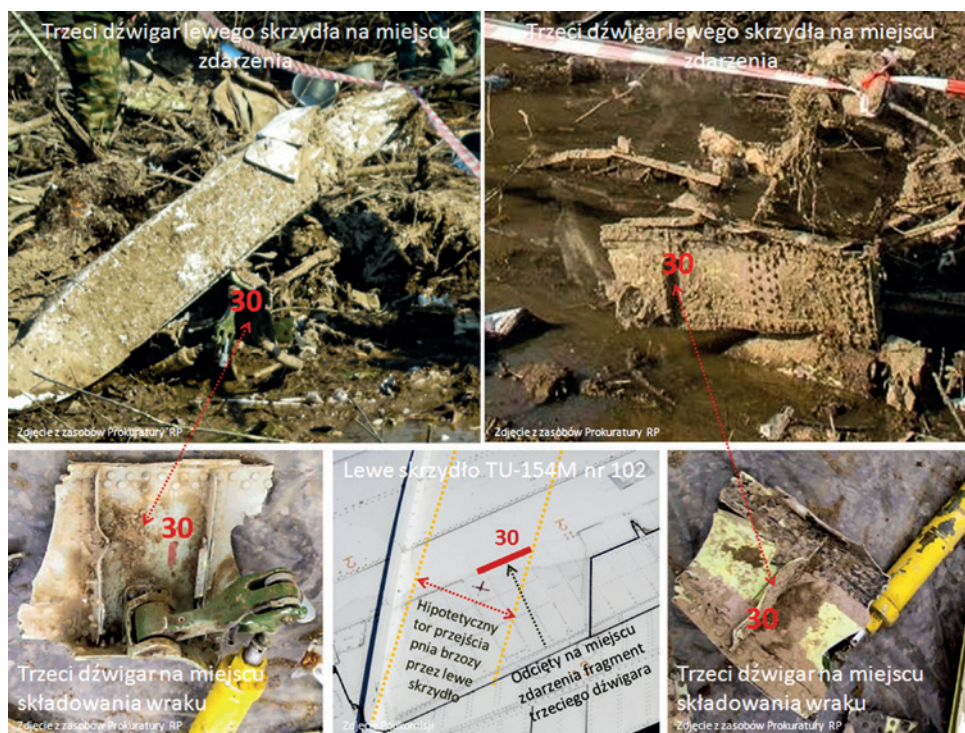
Fragment dźwigara nr 3 odejmowanej części lewego skrzydła, który według raportów MAK oraz Millera miał zostać zniszczony przez pień (bb), został znaleziony na głównym polu szczątków 450 m za (bb). Element ten został przecięty. Jego oddzielone części zostały złożone w różnych miejscach składowania wraku. Rys. 15.

Rys. 15. Widoki tego samego fragmentu dźwigara nr 3 odejmowanej części lewego skrzydła na głównym polu szczątków i miejscu składowania odłamków.

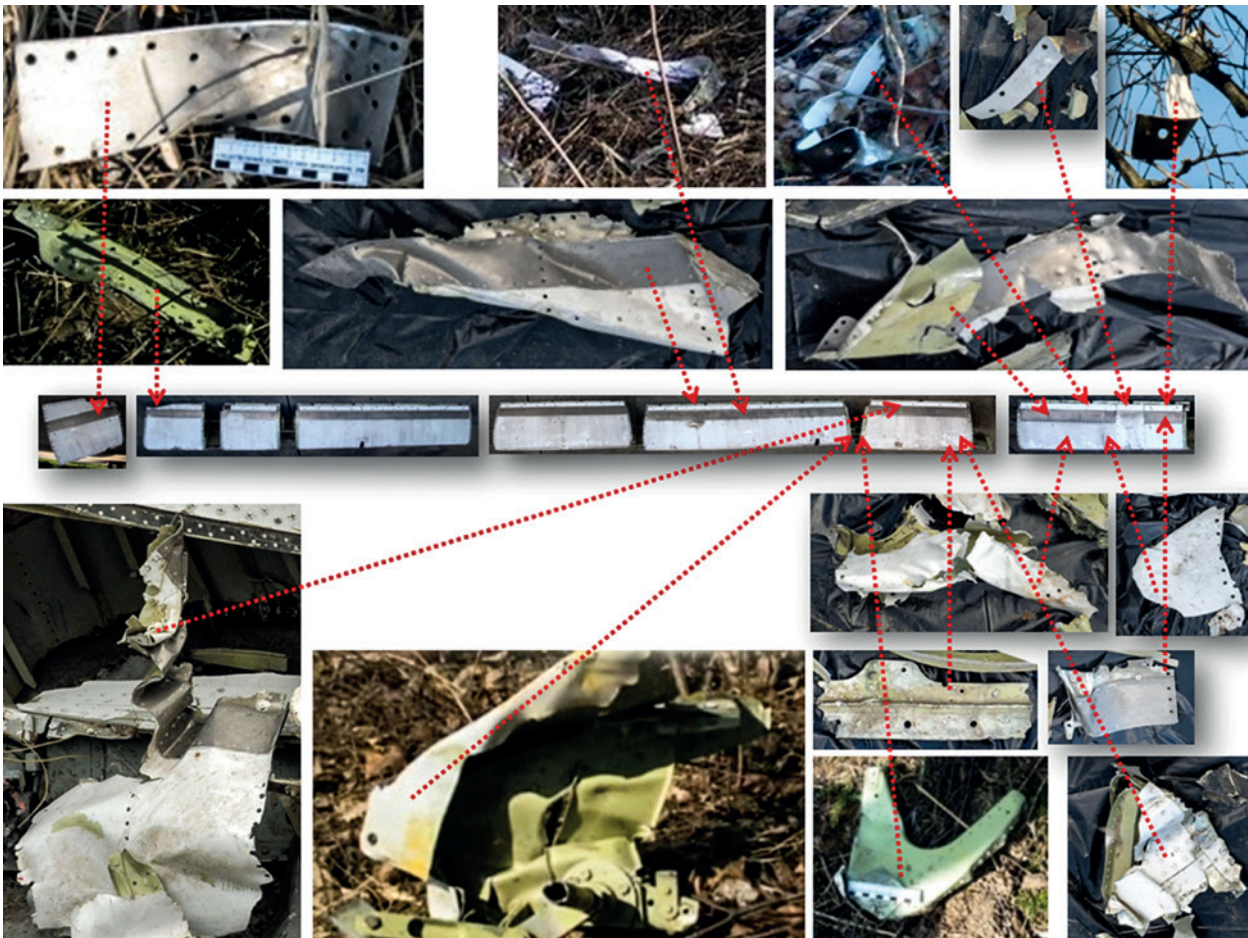
Niektóre elementy noska odcinanej części lewego skrzydła, które wg raportów MAK oraz Millera miały mieć kontakt z (bb), są wyrwane lub wygięte na zewnątrz konstrukcji. Rys. 16.

Rys. 16. Miejsca odłamków noska w konstrukcji odcinanej części lewego skrzydła wg rekonstrukcji Podkomisji.

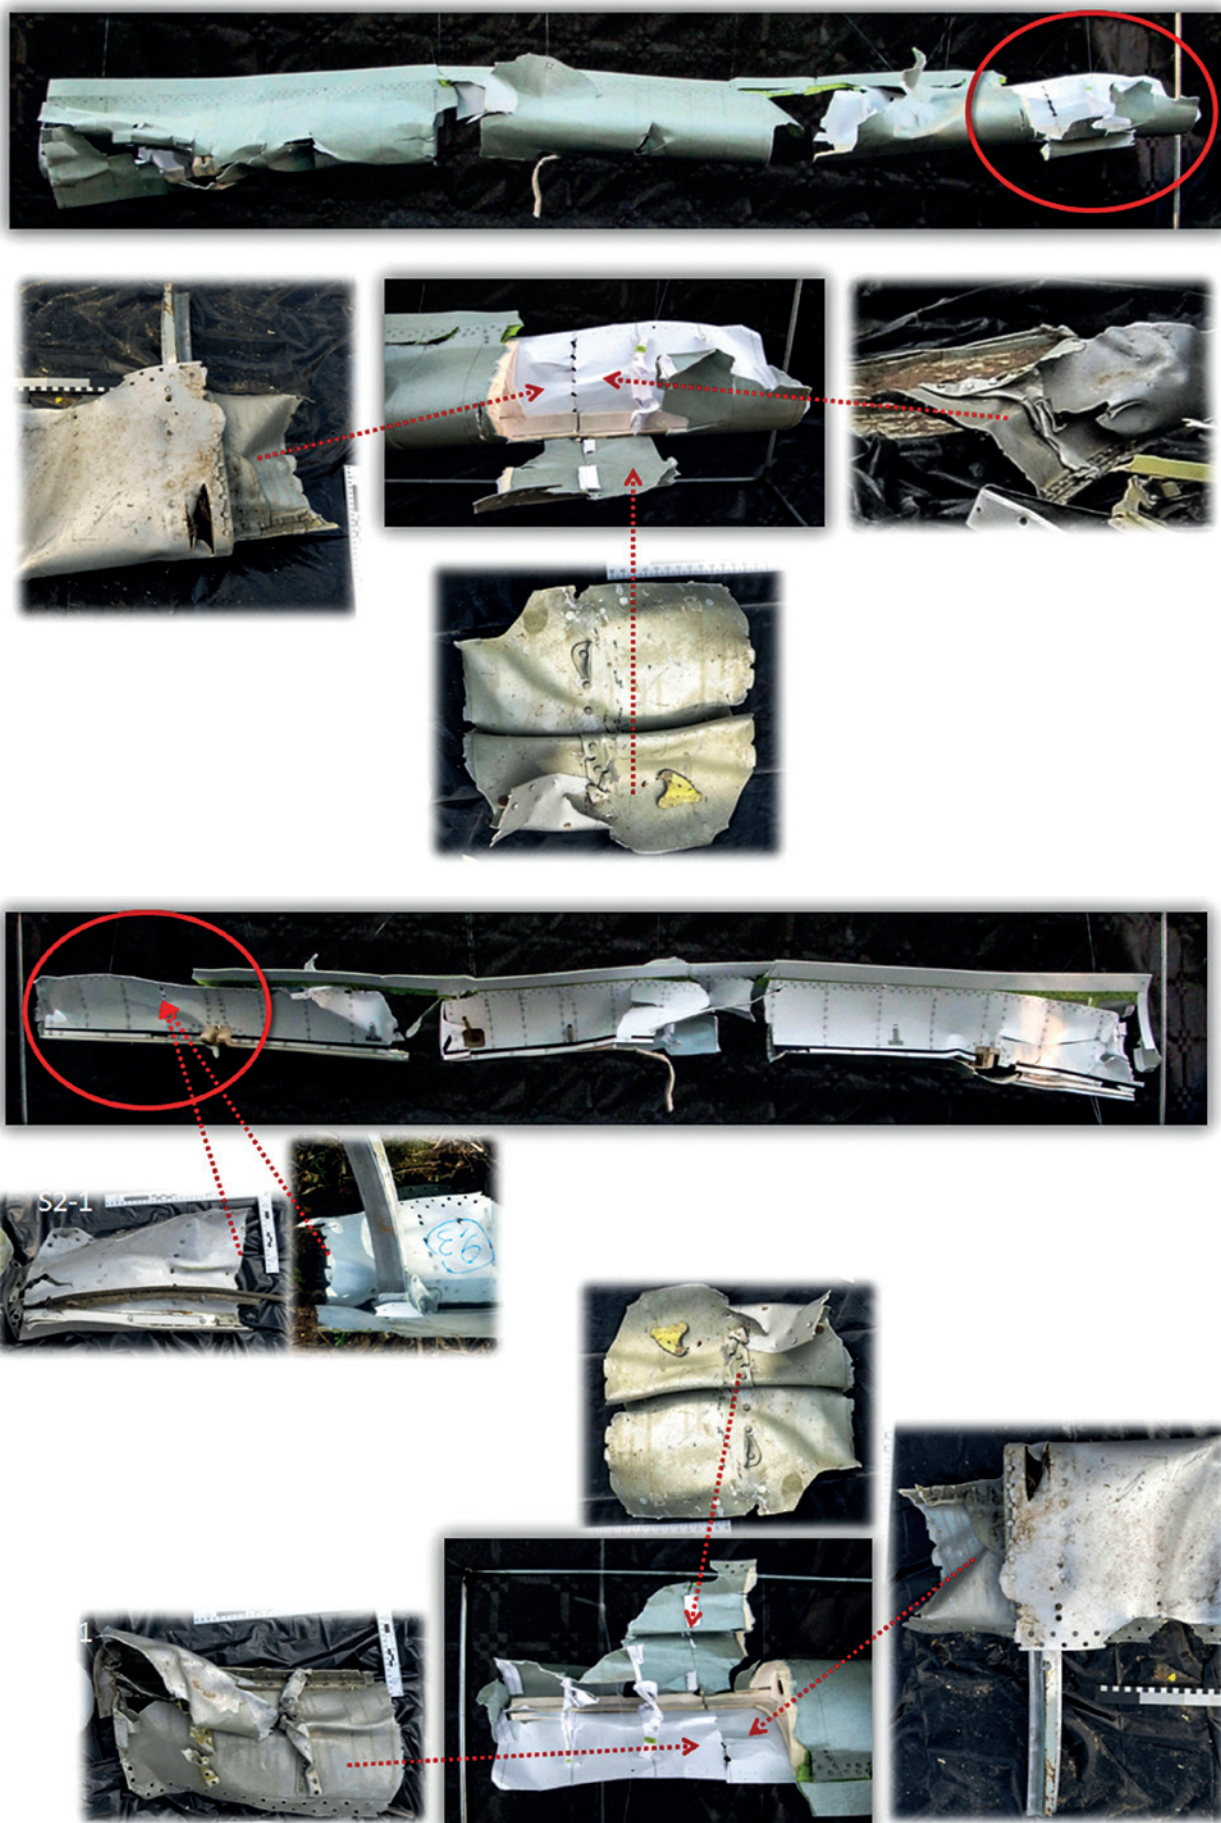
Niektóre odłamki 2 sekcji slotów odcinanej części lewego skrzydła, które wg raportów MAK oraz Millera miały mieć kontakt z (bb), są wyrwane lub wygięte na zewnątrz konstrukcji; na płaszczyźnie wierzchniej ku górze, na płaszczyźnie spodniej ku dołowi, a z kierunku natarcia ku przodowi. Rys. 17.

Rys. 17. Widok miejsca hipotetycznego kontaktu (bb) z 2 sekcją slotu lewego skrzydła wg rekonstrukcji Podkomisji, wykonanej na podstawie materiałów filmowych i fotograficznych.

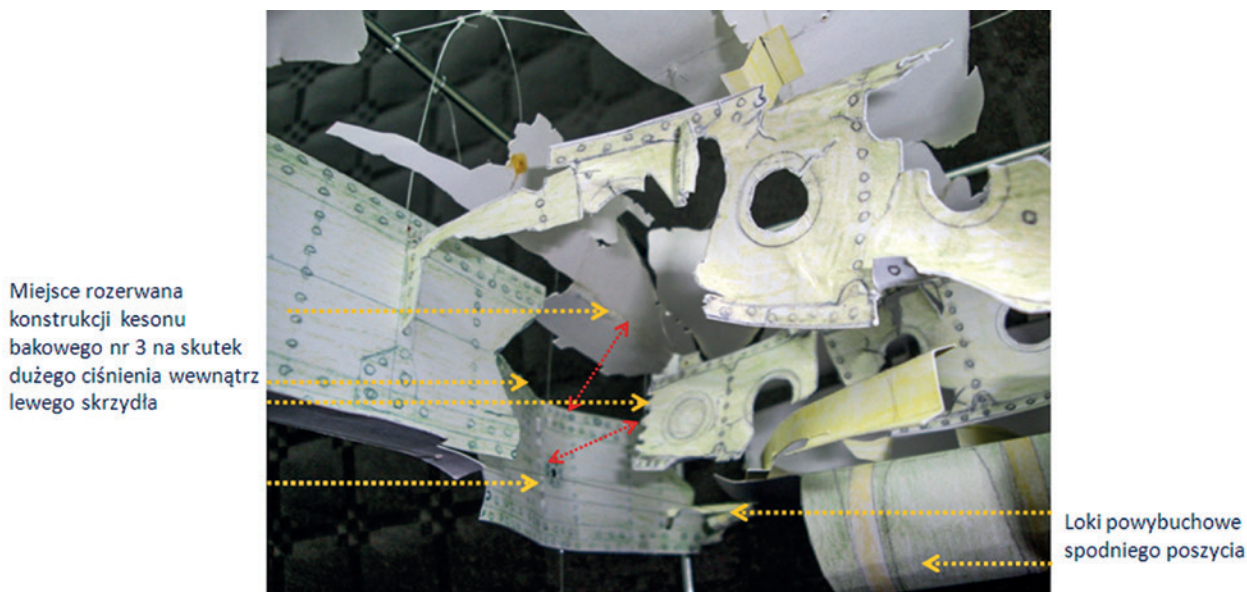
Rekonstrukcja konsoli lewego skrzydła, wykonana przez Podkomisję na podstawie materiałów filmowych i fotograficznych, w miejscu, które zgodnie z raportami MAK oraz Millera miało mieć kontakt z (bb), wykazuje ślady odkształceń właściwych dla oddziaływanie wysokiego wewnętrznego ciśnienia, którego epicentrum znajduje się między żebrami nr 27- 32. Rys. 18.

Rys. 18. Rekonstrukcja konsoli odejmowanej części lewego skrzydła z elementami wewnętrznej konstrukcji, noszących ślady odkształceń poprzez oddziaływanie wysokiego wewnętrznego ciśnienia, którego epicentrum znajduje się między żebrami nr 27- 32. Źródło: Rekonstrukcja bazująca na zdjęciach z miejsca zdarzenia, wykonana przez Podkomisję.

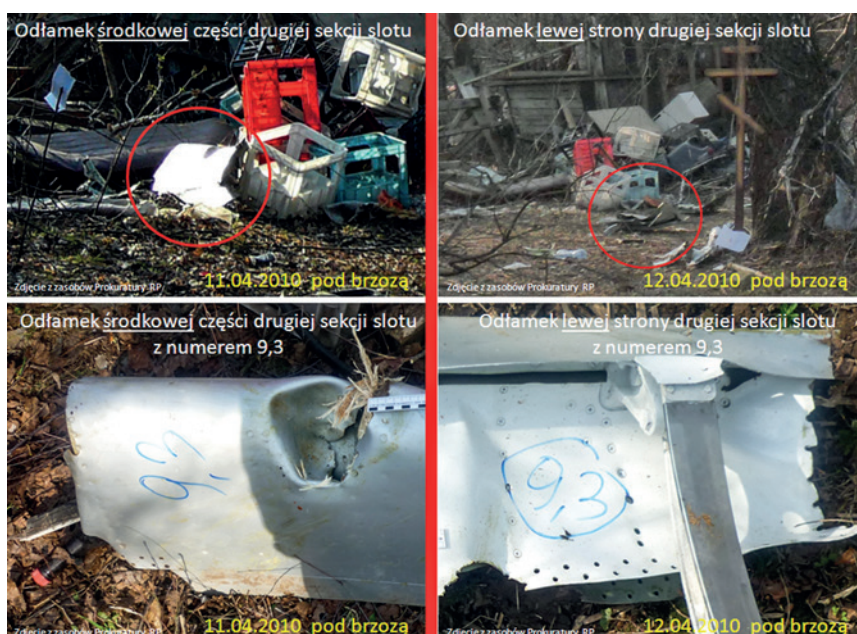
**Przykład:** Jeden z odłamków 2 sekcji slotu, który upadł do rowu przy drodze prowadzącej z garaży do ulicy Gubienko ok. 20 metrów za brzozą, został 11 kwietnia 2010 r. przeniesiony pod (bb). Następnie 12 kwietnia 2010 r. został zamieniony na inny odłamek slotu, pochodzący z linii cięcia skrzydła, (który upadł do rowu przy drodze prowadzącej z garaży do ulicy Gubienko, około 50 m za brzozą). Rys. 19.

Rys. 19. Odłamki 2 sekcji slotu przenieszone pod (bb) i zamieniane miejscami.

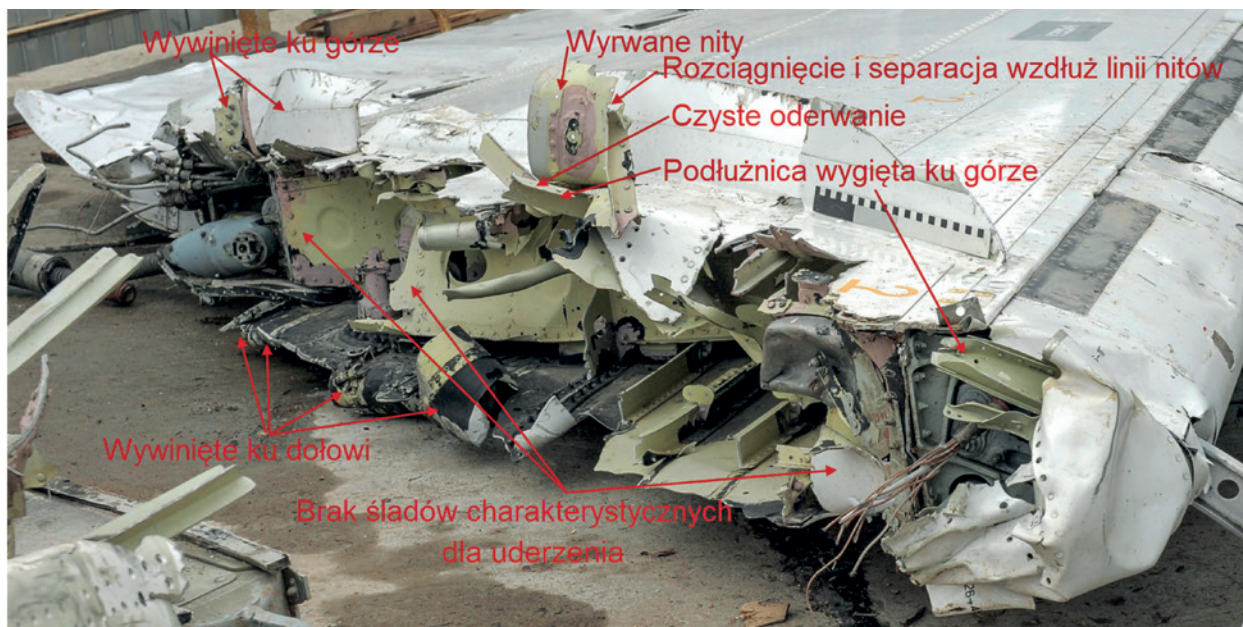
Przełom separacji odejmowanej części lewego skrzydła w miejscu oderwanej końcówki wykazuje charakterystyczne ślady powybuchowe, typowe dla zastosowania materiałów wybuchowych, jak nieregularne wywinięte krawędzie. Oderwana lewa końcówka lewego skrzydła wykazuje szereg śladów spójnych z eksplozyjnym działaniem ciśnienia wewnętrznego jak: zerwanie linii nitów, wyrwanie nitów i czyste oderwania fragmentów poszycia od pozostałej strukturze. Rys. 21.

Rys. 21. Widok zniszczonego miejsca separacji końcówki odejmowanej części lewego skrzydła Tu-154M.

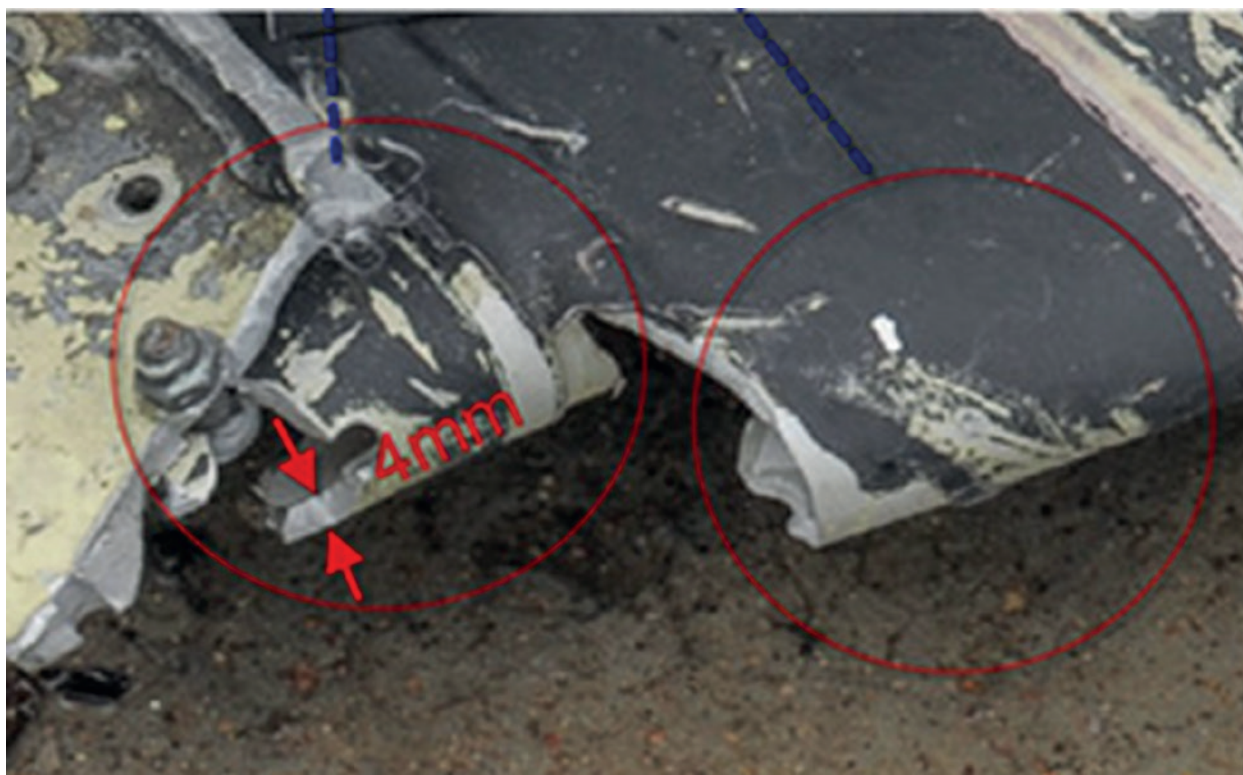
Rys. 22. Przybliżenie zdjęcia z Rys. 21 z uwidocznieniem loków powybuchowych.

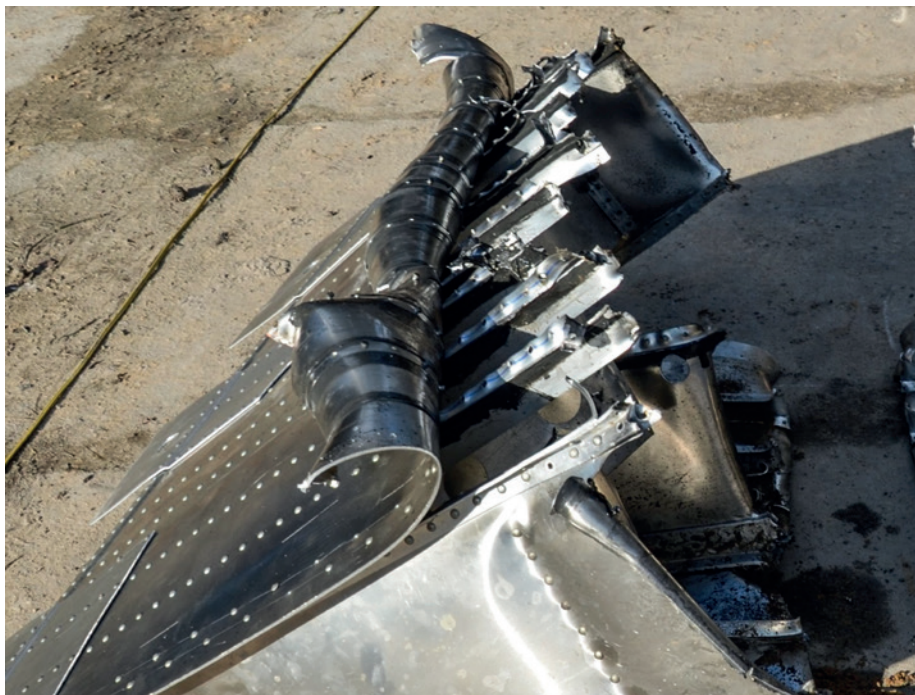
Eksperymenty przeprowadzone przez podkomisję w marcu 2018 r. na modelu fragmentu skrzydła w skali 1:4 i 1:1 pokazują, że skrzydło z paliwem i oparami paliwa może być zniszczone przez ładunki wybuchowe z podobnymi cechami zniszczenia konstrukcji bez eksplozji paliwa z wieloma cechami zaobserwowanymi na przełomie końcówki skrzydła w Smoleńsku.

Rys. 23. Skala 1:1. Efekt eksperymentu rozcięcia modelu skrzydła z paliwem przy użyciu materiału wybuchowego.

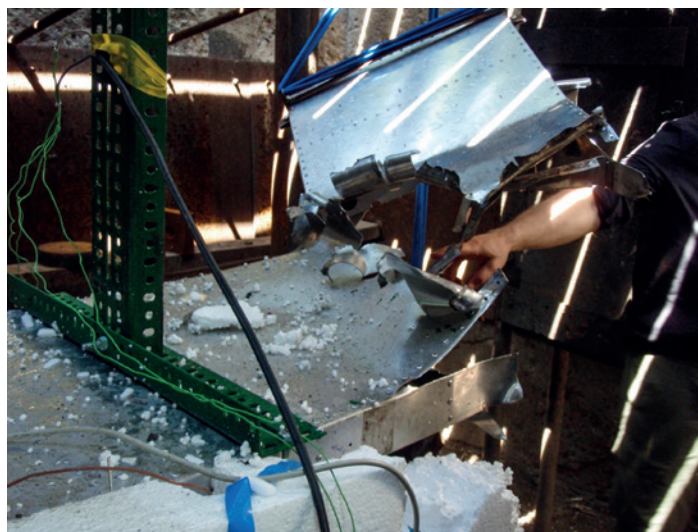
Rys. 24. Efekt eksperymentu rozcięcia modelu skrzydła w skali 1:4 z paliwem przy użyciu 6g/m liniowego materiału wybuchowego. Zwraca uwagę ułożenie loków w kierunku od epicentrum dużego ciśnienia wewnętrznego.

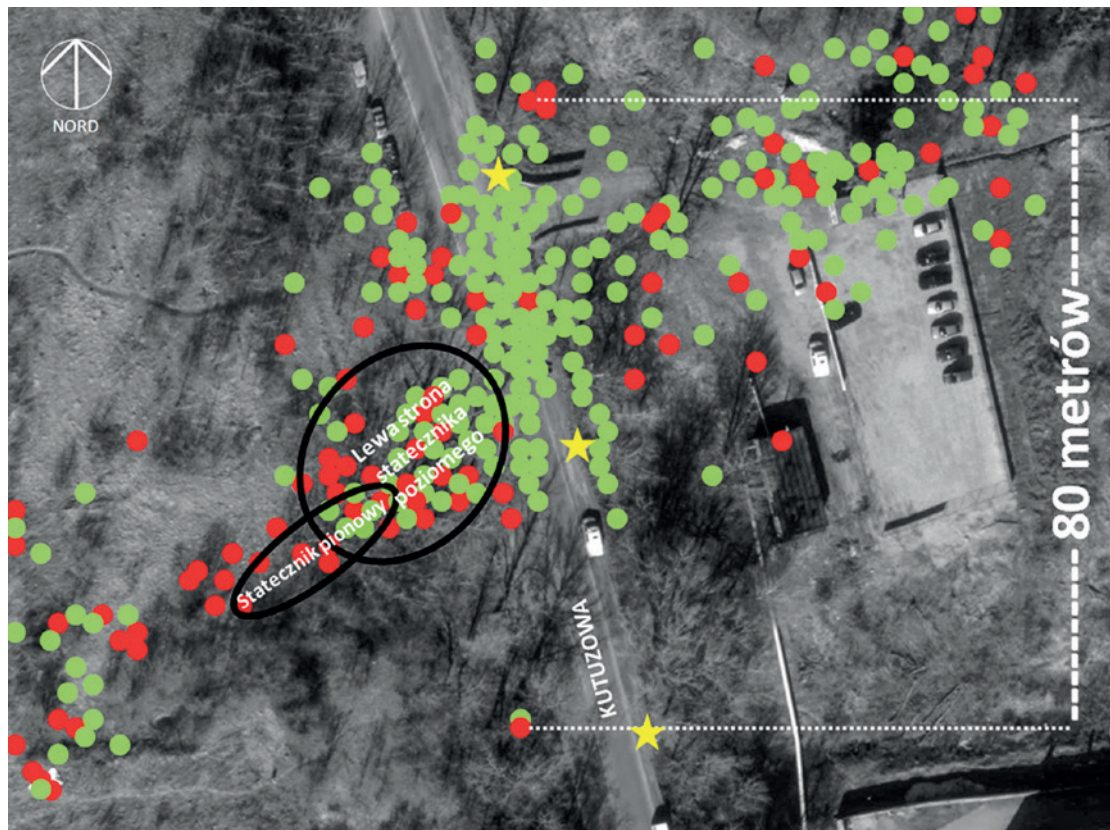
Jedna linia ułożenia odłamków lewej strony statecznika poziomego oraz statecznika pionowego (pochodzących z miejsca spojenia ze statecznikiem poziomym) leżących za szosą Kutuzowa, wskazuje głębokie przechylenie samolotu, a rozrzut części spadających i zniszczonych gałęzi na ponad 80 m płn.-płd. wskazuje na gwałtowny rozpad samolotu w powietrzu (Rys. 27).

Rys. 27. Ułożenie lewej strony statecznika poziomego oraz statecznika pionowego leżących za szosą Kutuzowa.

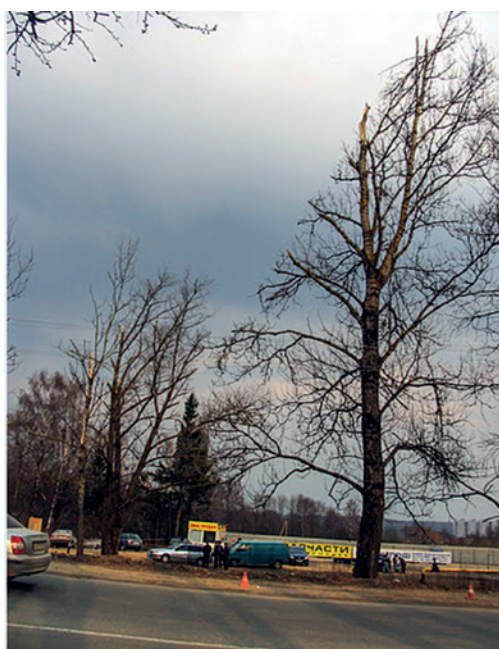
Korona jednego z drzew rosnącego po wschodniej stronie ulicy Kutuzowa, na drodze przelotu samolotu Tu-154M, została przycięta wzdłuż linii prostej pod kątem około 120 stopni od linii horyzontu.

Rys. 28. Zniszczenie drzewa po wschodniej stronie ulicy Kutuzowa.

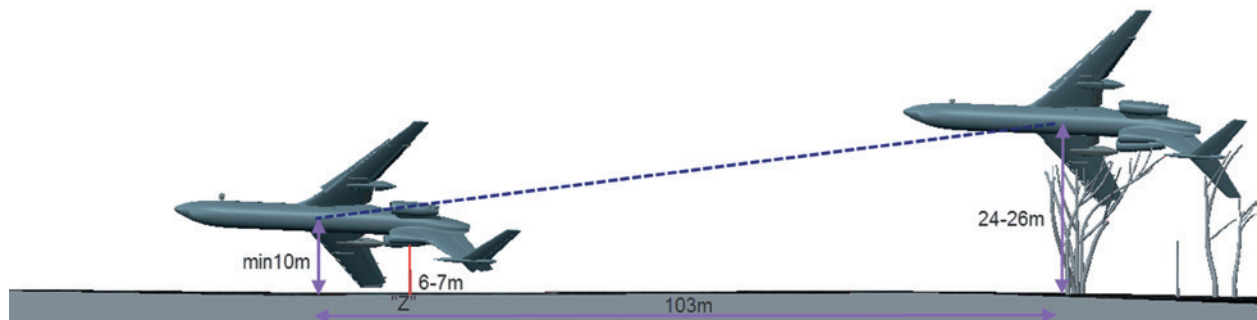
Drzewo 6-7metrowe oznaczone literą „Z” na Rys. 29 i 30 oraz bezpośrednio pod trajektorią lotu, nie zostało uszkodzone przez samolot, co oznacza, że wysokość do miejsca środka ciężkości w momencie, kiedy część ogonowa mija drzewo oznaczone literą „Z”, wynosi co najmniej 10 m.

Rys. 29. Widok na północ w momencie, kiedy samolot przelatuje nad ulicą Kutuzowa (prawa strona) do miejsca katastrofy (lewa strona). 6-7 metrowe drzewo zaznaczone literą „Z” na czerwono.

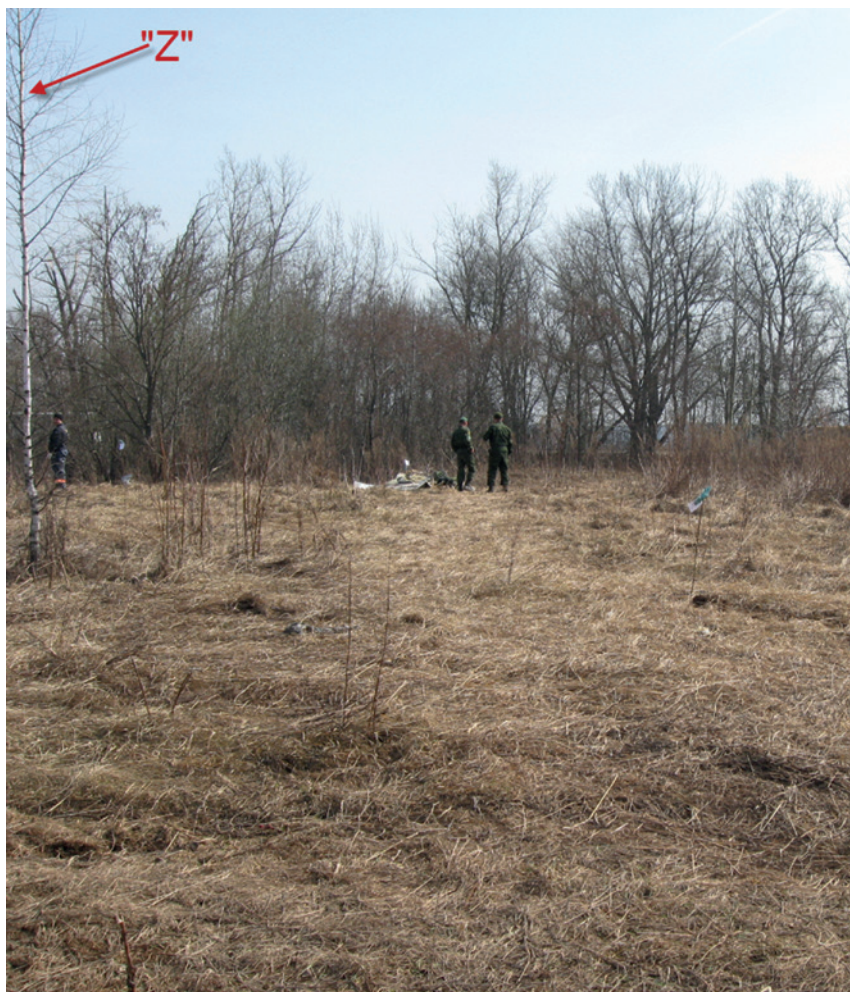
Rys. 30. Drzewo zaznaczone literą „Z” rosnące bezpośrednio pod torem lotu, kiedy samolot leci z ulicy Kutuzowa (w tle) do miejsca upadku. Z prawej jest widoczny ślad na ziemi (południowy wykrot) uderzenia lewym statecznikiem w ziemię.

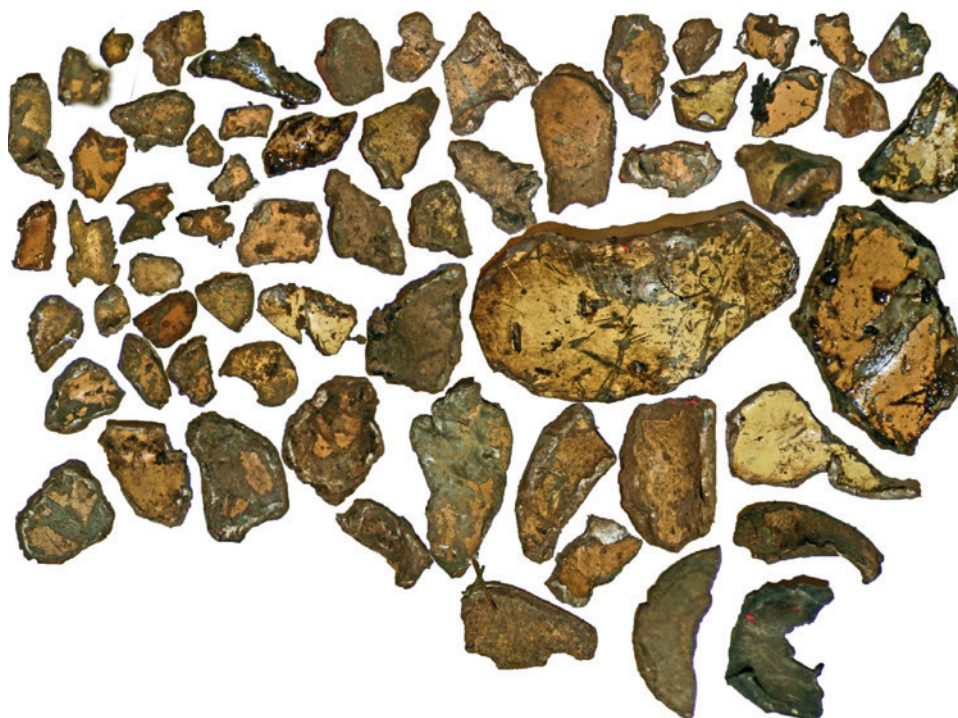
Podczas prospekcji terenowej, przeprowadzonej przez polskich archeologów w Smoleńsku w październiku 2010 r. w sektorze 13 za ul. Kutuzowa oraz jeszcze przed głównym polem szczątków, odnalezione zostały liczne odłamki samolotu. Odłamki te, o wielkości od kilku do kilkunastu centymetrów kwadratowych, nosiły ślady oddziaływania termicznego oraz mechanicznego.

Rys. 33. Część zebranych odłamków ze śladami oddziaływania termicznego.

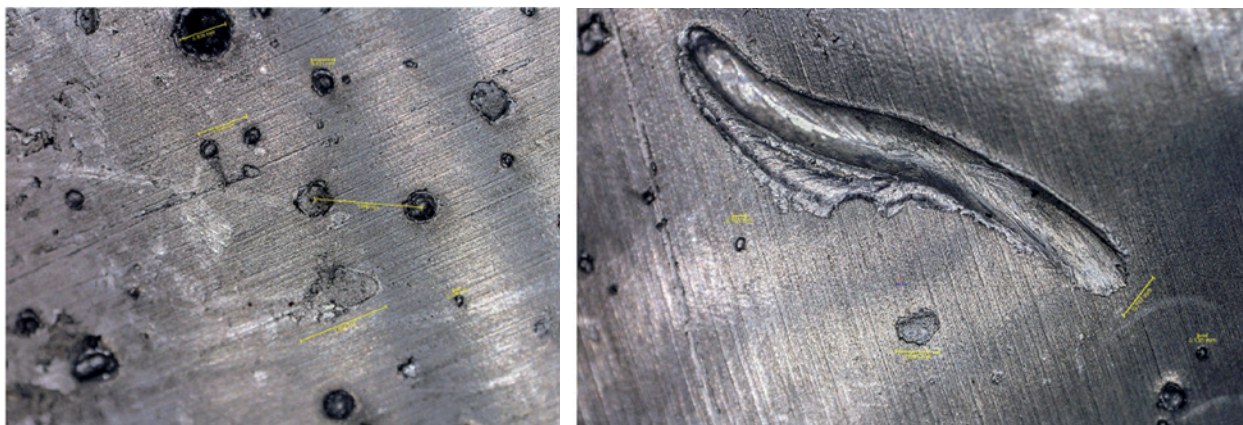
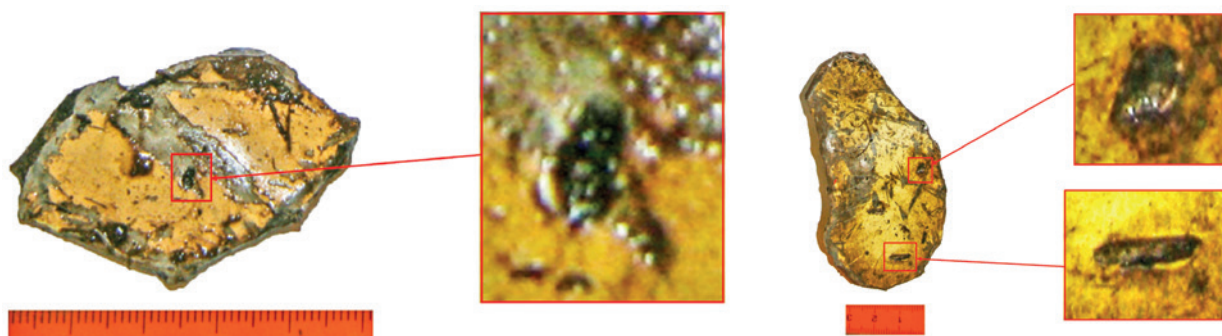
Cecha ta jest charakterystyczna dla zniszczeń spowodowanych przez detonację.

Rys. 34. Porównanie mikrokraterów na powierzchni odłamków odnalezionych przez archeologów i odłamkach powstałych po eksperymencie pirotechnicznym przeprowadzonym przez Podkomisję.
