PODKOMISJA DO PONOWNEGO ZBADANIA  
WYPADKU LOTNICZEGO

## RAPORT TECHNICZNY

**Fakty, które przesądziły o katastrofie samolotu  
Tu-154M nr 101 zaistniałego dnia 10 kwietnia 2010 r.  
w rejonie lotniska SMOLEŃSK PÓŁNOCNY**

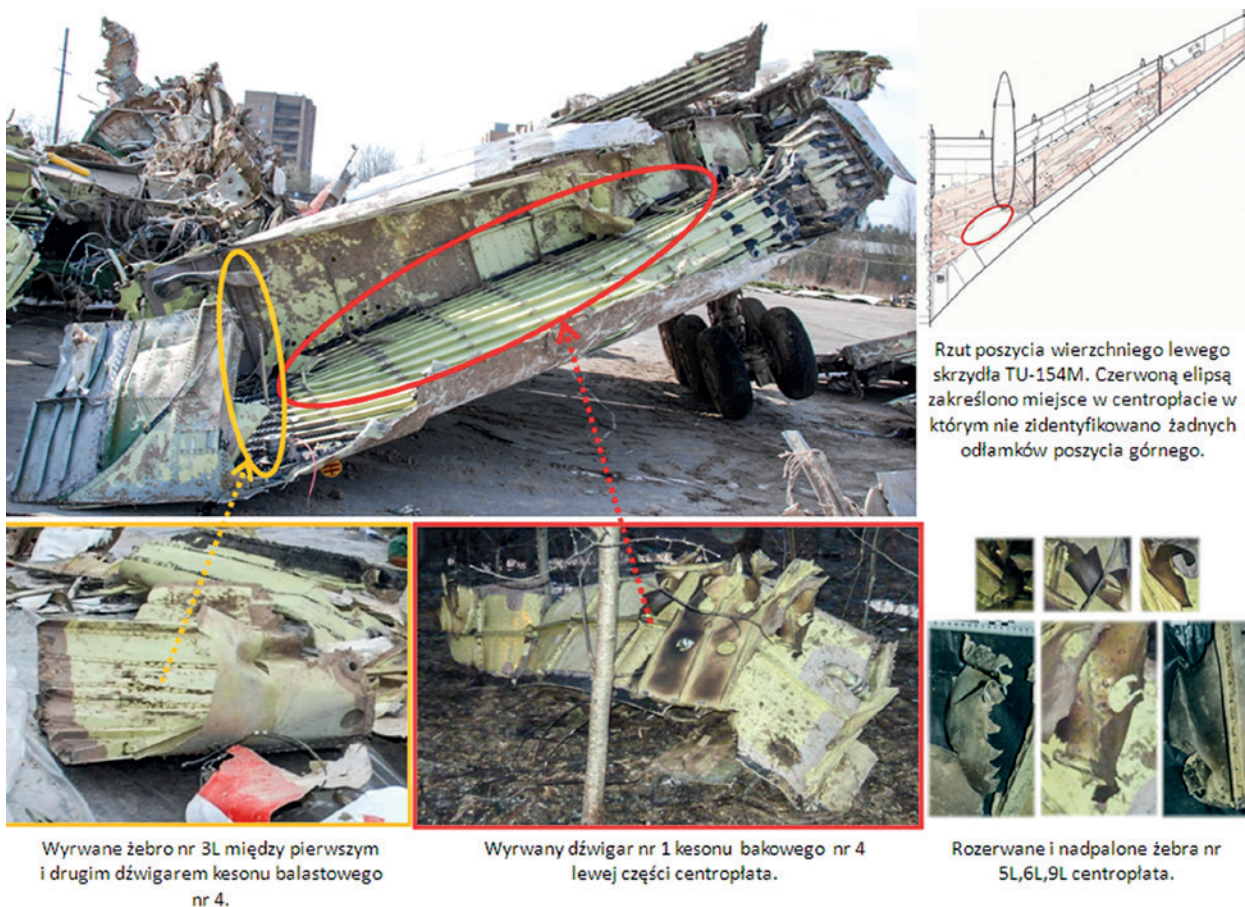
Rys. 37. Wyrwany dźwigar nr 1 kesonu bakowego nr 4 lewej części centroplata nosi wyraźne ślady oddziaływania wysokiej temperatury i zniszczenia nadpalonych żeber widocznych po prawej stronie zdjęcia.

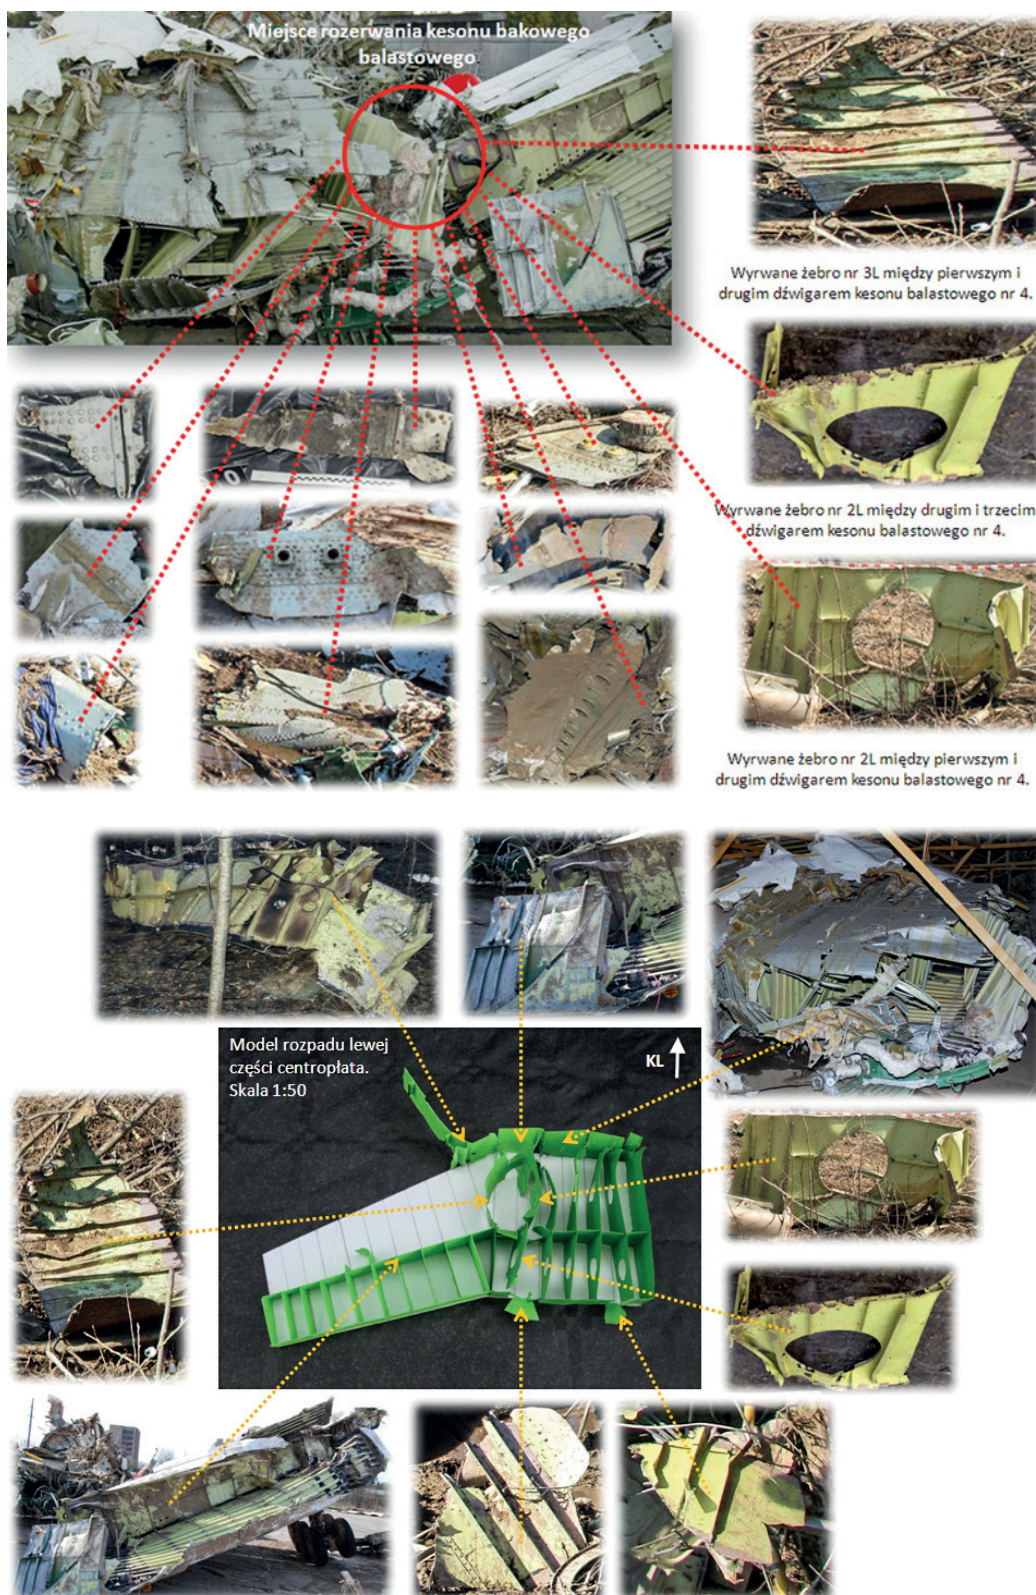
Rys. 38. Miejsce rozerwania kesonu balastowego. Opracowanie własne Podkomisji.

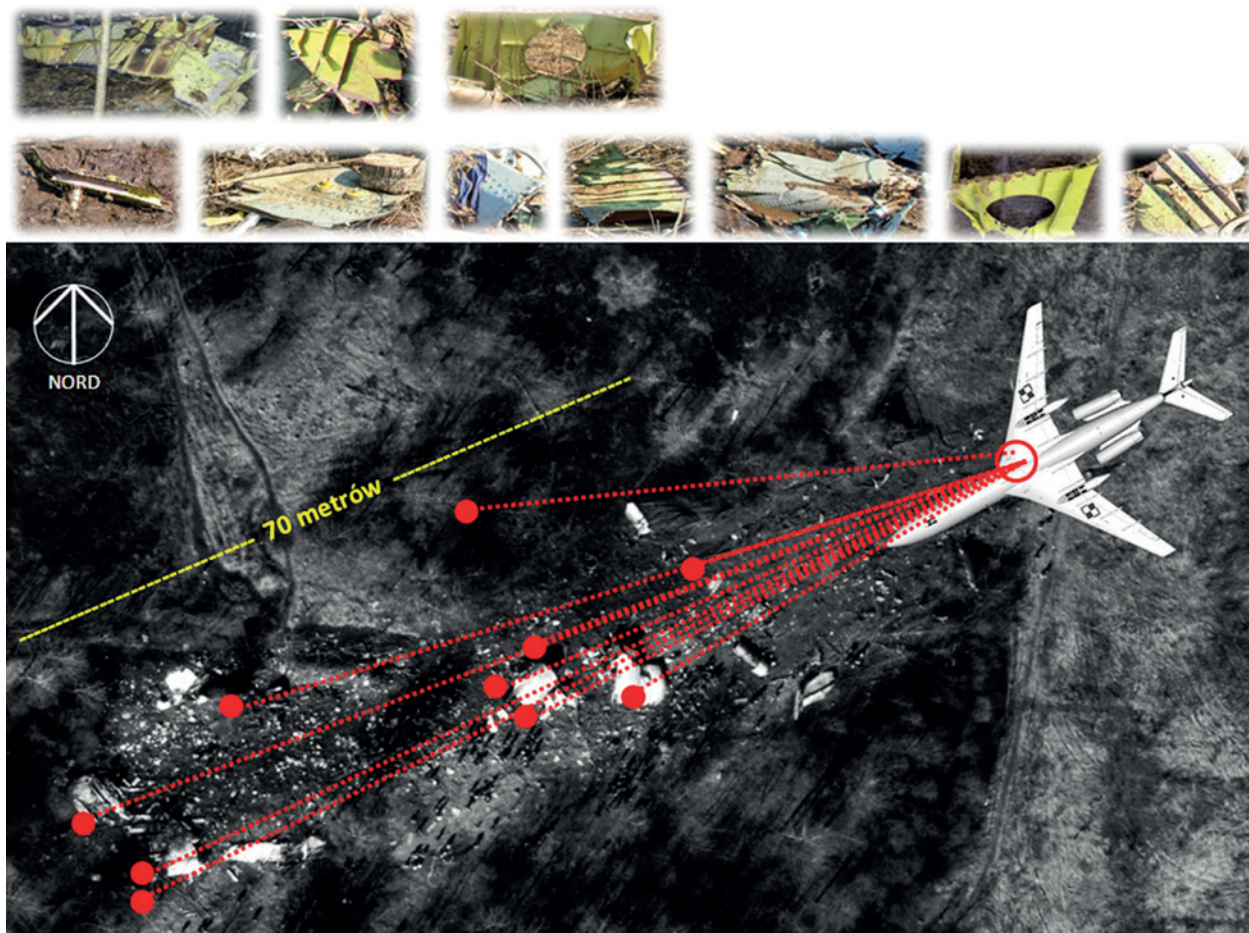
potwierdza tezę, iż do zniszczenia go doszło na skutek wybuchu, a nie w wyniku uderzenia hydraulicznego paliwa na jego przednią ściankę podczas upadku Tu-154M na ziemię.

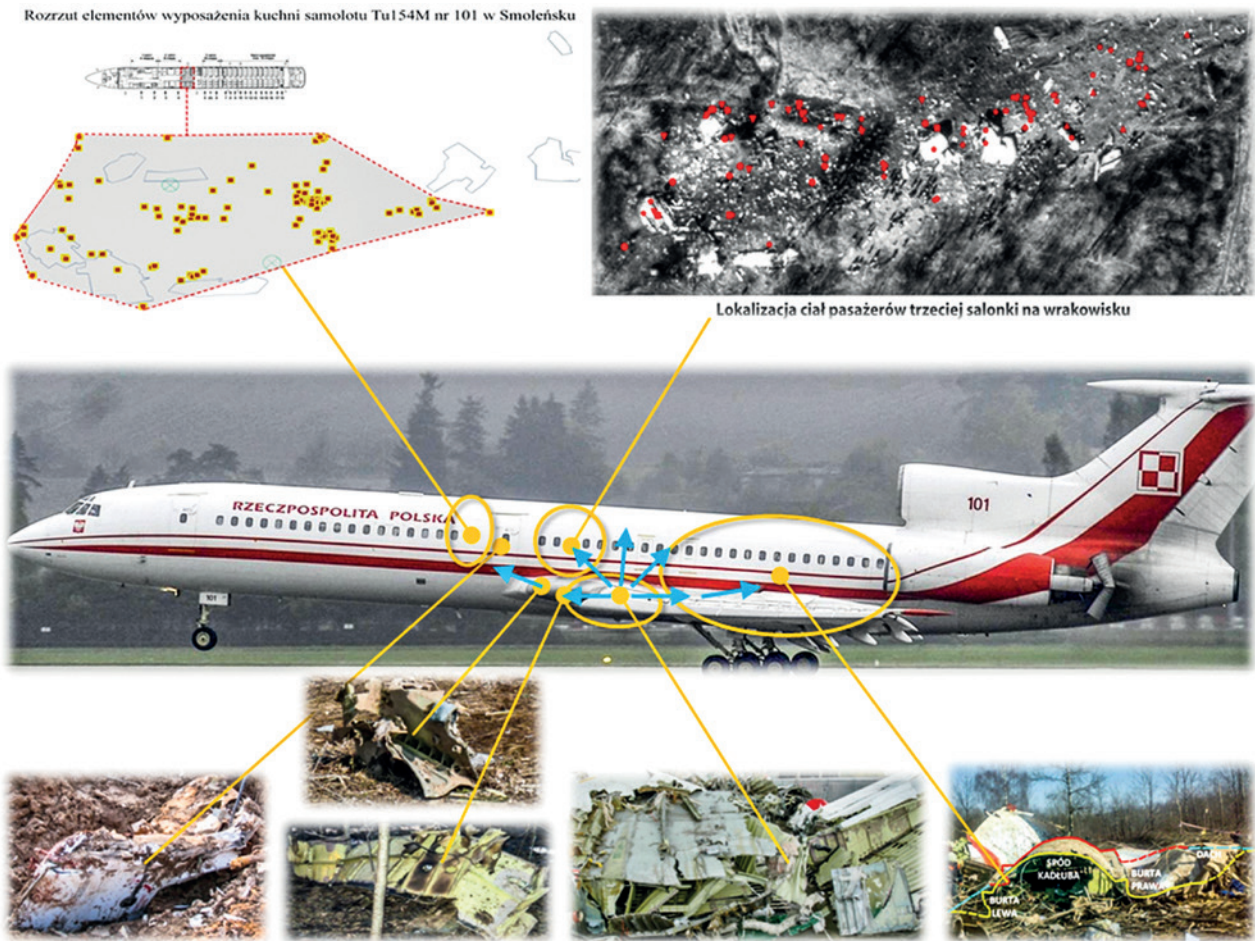
Rys. 42. Skutki eksplozji kesonu baku balastowego. Od lewej: kuchnia, drzwi (2L), trzecia salonka, fragmenty lewej części centro-płata, przedział pasażerski.

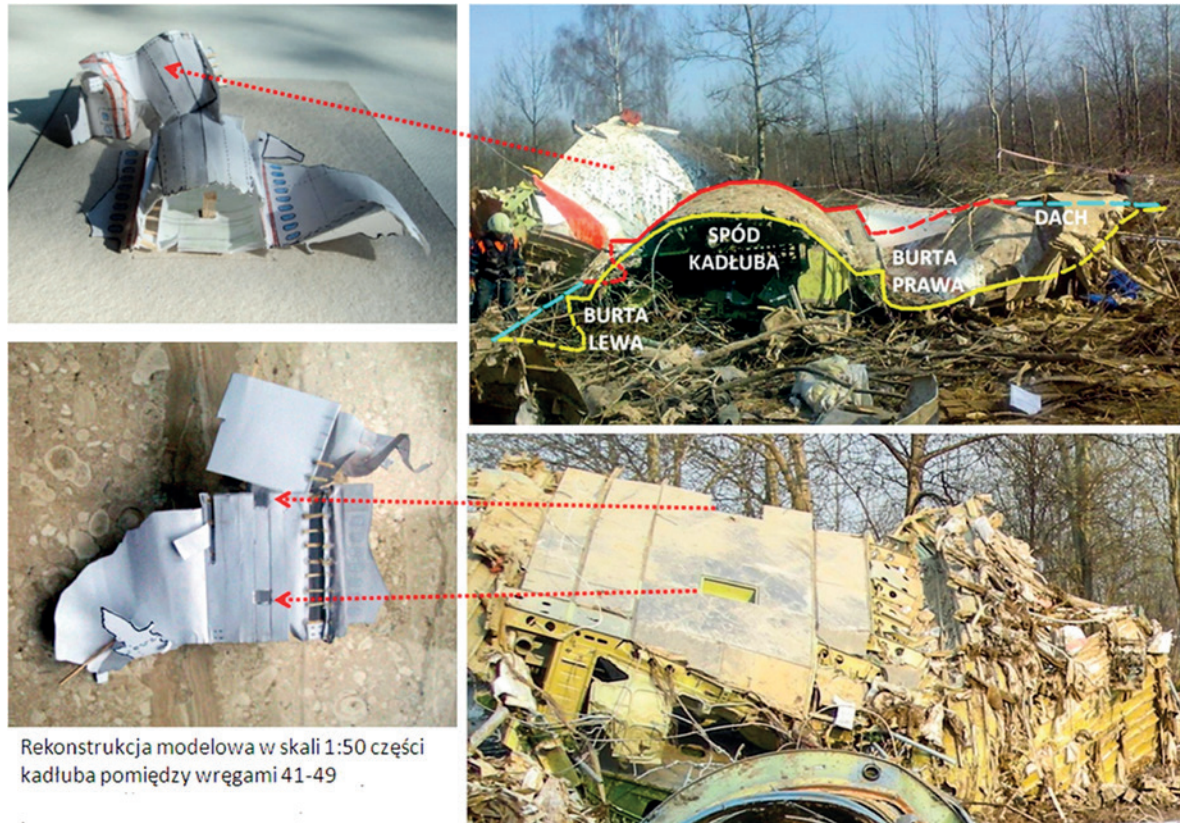
Rys. 44. Obraz zniszczenia części kadłuba z burtami otwartymi na obie strony.

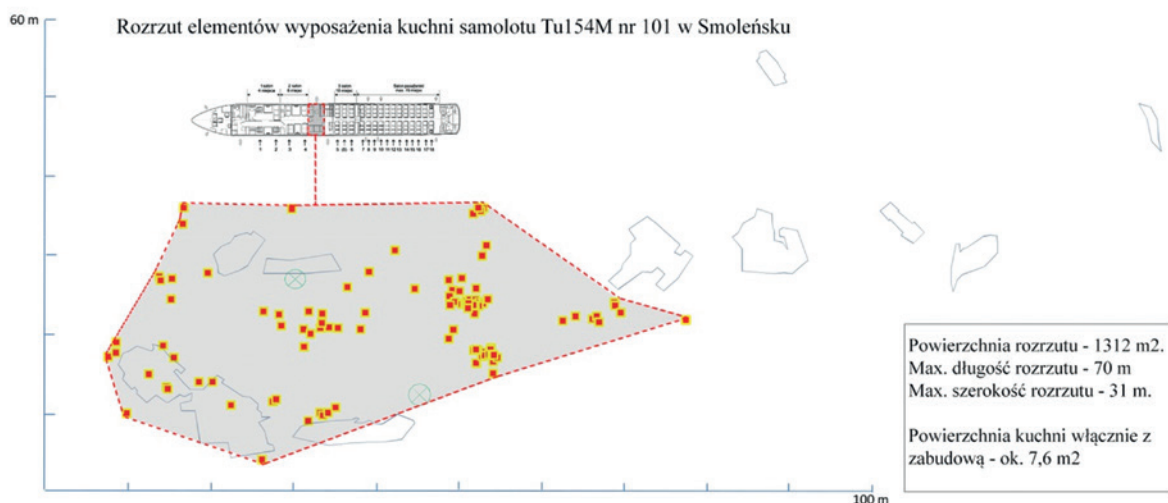
Rys. 45. Części kuchni znajdującej się przed salonką trzecią zostały rozrzucone we wskazanym rejonie o powierzchni 1312 m<sup>2</sup>

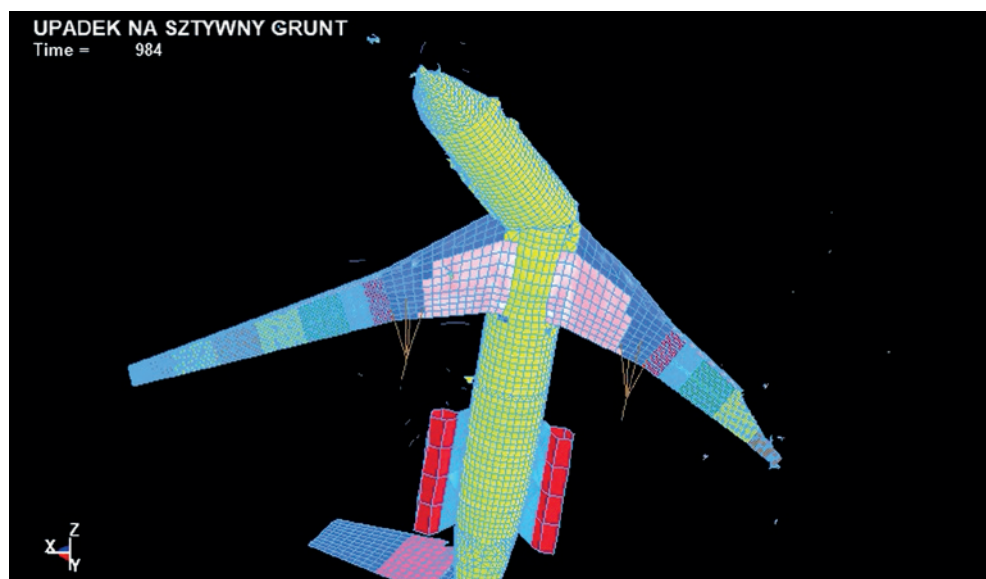
Rys. 47. Symulacja rozpadu samolotu uderzającego w sztywny grunt.

3. W szczególności powyższe raporty z katastrofy zakładają, że samolot uderzający w grunt w opisany sposób powinien rozpaść się na tysiące mniejszych i większych części, zgodnie z tym, co znaleziono na wrakowisku. Wyniki symulacji pokazują wyraźne uszkodzenia konstrukcji, jednak mimo to pozostaje nadal cały samolot, nie jego osobne i rozrzucone segmenty.

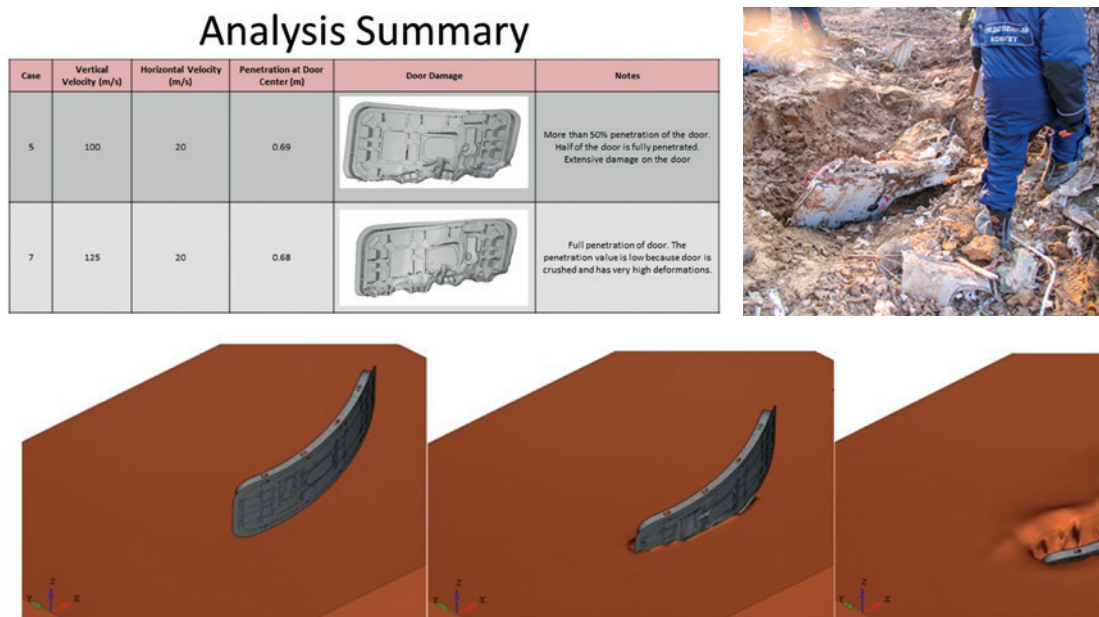
Na wewnętrznej stronie drzwi (2L) znajdują się liczne pęknięcia aluminiowego poszycia. Takie pęknięcia nie powinny powstać w czasie lotu samolotu.

Rys. 48. Wyniki przeprowadzonej przez NIAR symulacji uderzenia drzwi (2L) w miękki grunt.
