Raport No. 456

## NIEKTÓRE ASPEKTY TECHNICZNO-KONSTRUKCYJNE SMOLEŃSKIEJ KATASTROFY

Autor: Dr inż. Gregory Szuladzinski

Maj 2012

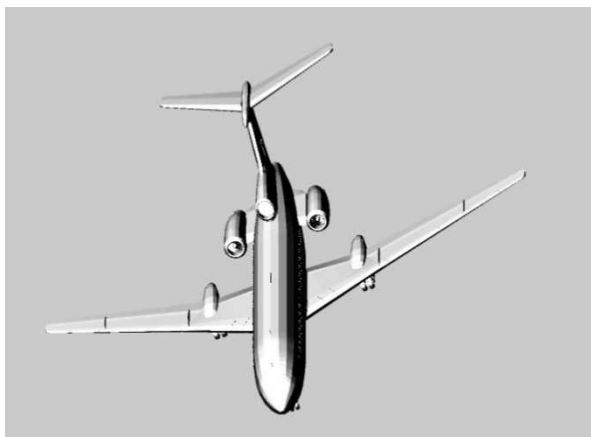
Część skrzydła lewego i prawego, przyległa do kadłuba i wyraźnie poszerzona, często jest nazywana centroptłem. Ta część przechodzi przez kadłub i jest, sama w sobie, bardzo solidnie zbudowana. W większości wypadków lotniczych, gdy maszyna w jakiś sposób uderza w płytę lotniska, ta część jest najmniej zniszczona w porównaniu z końcami skrzydeł czy końcami kadłuba.

Rys. 1. Sylwetka samolotu Tu-154M.

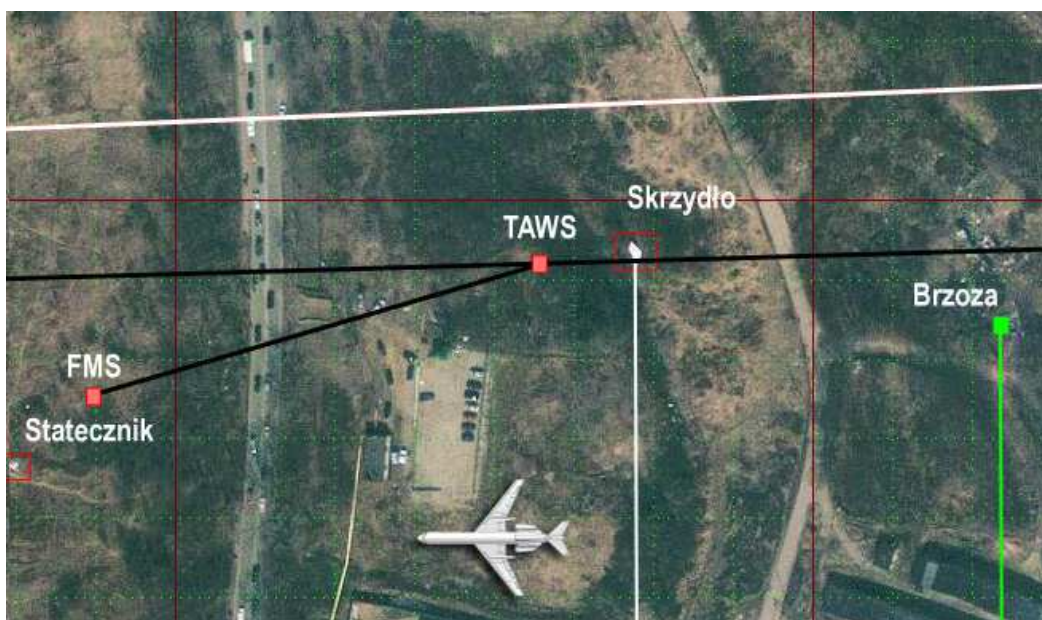
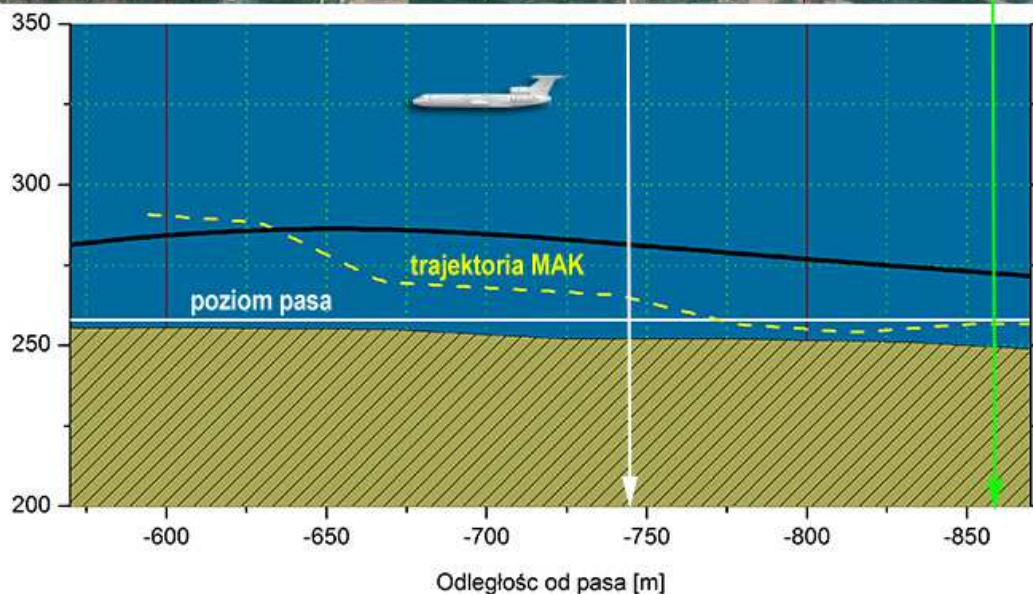
Rys. 2. Trajektoria samolotu, według ostatnich badań, jest oznaczona czarną linią. Górny wykres pokazuje ją w planie, a dolny w elewacji. Punkt oznaczony jako TAWS (nazywany dalej punktem krytycznym; w skrócie: punkt K) to miejsce, gdzie kierunek lotu uległ gwałtownej zmianie. Prawie pionowe pasma na górnym zdjęciu to ul. Gubienki po prawej i ul. Kutuzowa po lewej stronie.

W związku z Rys. 2 punkt TAWS (TAWS #38 zgodnie z raportem NTSB (załącznik 4 do raportu KBWL) będziemy nazywać punktem krytycznym, w skrócie Punkt K. (Plan trajektorii na Rys. 2 jest uproszczeniem. Ostatni odcinek między Punktem K i FMS naprawdę jest łukiem stycznym do poprzedniego odcinka. Znaczy to, że na ostatnim odcinku samolot wykonywał zakręt).

Punkt FMS oznacza położenie, gdzie zamrożona została pamięć komputera pokładowego spowodowana utratą zasilania. Ten samolot ma wielokrotne zabezpieczenie przeciw zanikowi zasilania, tak że wydarzenie prowadzące do tego musiało być poważne. Kwadraciki z napisami „skrzydło” i „statecznik” to miejsca, gdzie te elementy maszyny zostały znalezione. „Brzoza” odnosi się do drzewa, które było uważane za bezpośrednią przyczynę katastrofy. Przypuszczano mianowicie, że uderzenie skrzydła w brzozę spowodowało utratę części skrzydła i razem z tym stateczności lotu, co spowodowało rozbitcie się o ziemię.

stara się następnie zbagatelizować wagę tego wydarzenia. Wracając więc do Rys. 2, wybuch na skrzydle miał miejsce w okolicy Punktu K, podczas kiedy w kadłubie nastąpiła eksplozja w pobliżu FMS (wg Rys. 2).

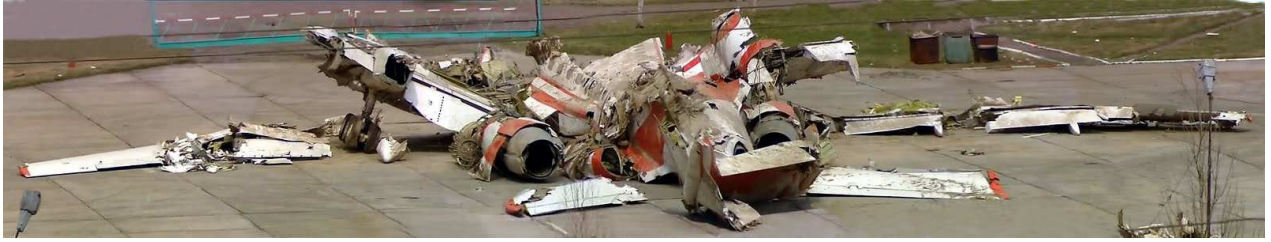
**Rys. 3a. Wrak samolotu zestawiony na lotnisku i widziany od tyłu. Lewe skrzydło jest po lewej stronie.**

Na Rys. 3a, gdzie są zestawione szczątki, można zobaczyć (po powiększeniu) dużą ilość odłamków między tym segmentem końcowym i resztą skrzydła. Ta reszta też doznała wielkich uszkodzeń, jak pokazują Rys. 10 i 11. Wszystko wskazuje na ślady wybuchu, nad którego umiejscowieniem wzdłuż cięciwy trzeba się zastanowić.

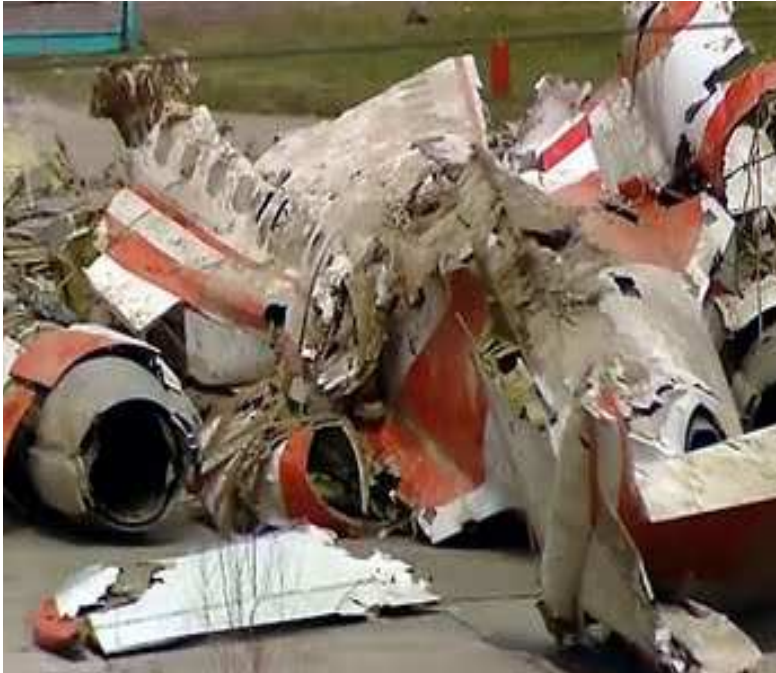
**Rys. 3b. Jest to powiększony fragment Rys. 3a, pokazujący po lewej stronie wywinięcie krawędzi rozprutego kadłuba (poniżej okien).**

- rozprucie segmentu kadłuba z charakterystycznym rozwarciem i wywinięciem krawędzi pęknięcia (Rys 3b i 7). Stopień rozwarcia blach kadłuba jest miarą energii materiału, który eksplodował,

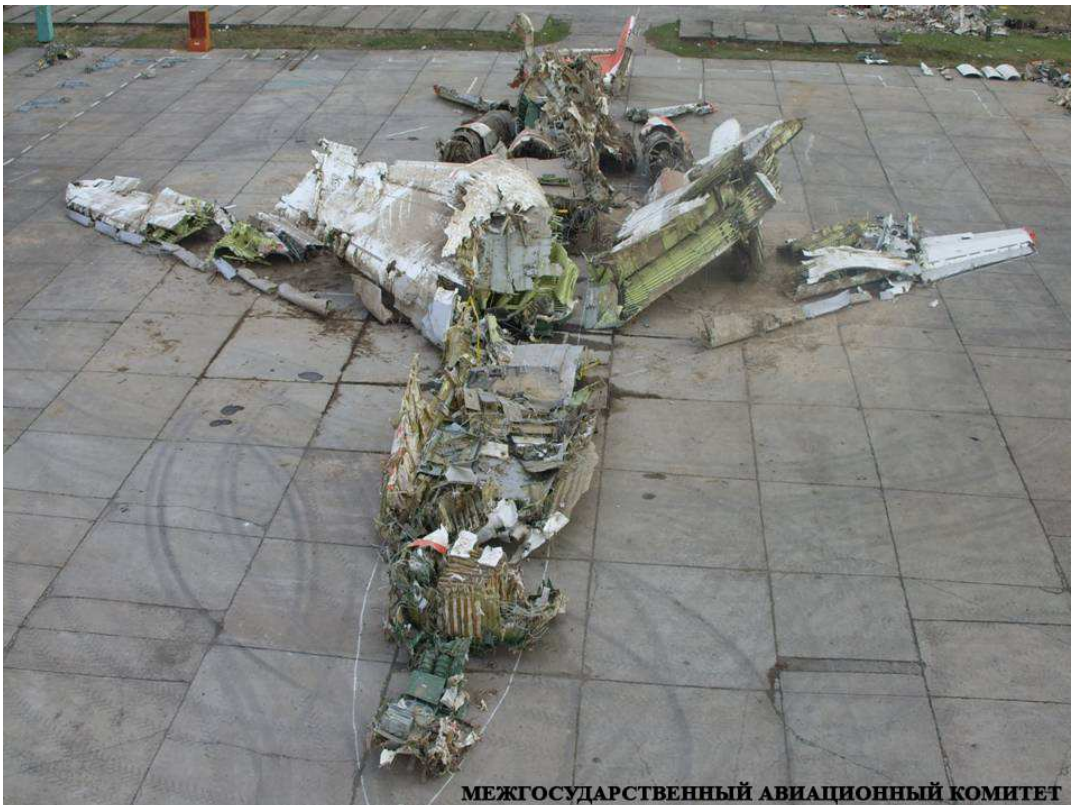
**Rys. 4. Wrak samolotu zestawiony na lotnisku i widziany od przodu. Po prawej stronie widać resztki lewego skrzydła. Wygląda na to, że nie ma ono wyraźnej łączności z resztą centroplata.**

Nie tylko skrzydła są połamane, ale także kadłub jest w kawałkach. Przednia część kadłuba, ta przed skrzydłami, znalazła się na miejscu upadku w pozycji normalnej, „na brzuchu”, reszta kadłuba natomiast spadła „na plecy”, czyli tylna część obróciła się w locie względem przedniej.

Rysunek 4 sugeruje też, że pokrycie góry przedniego kadłuba nie zostało odnalezione lub uległo fragmentacji na odłamki zbyt małe, by zestawić je w „obrysie”.

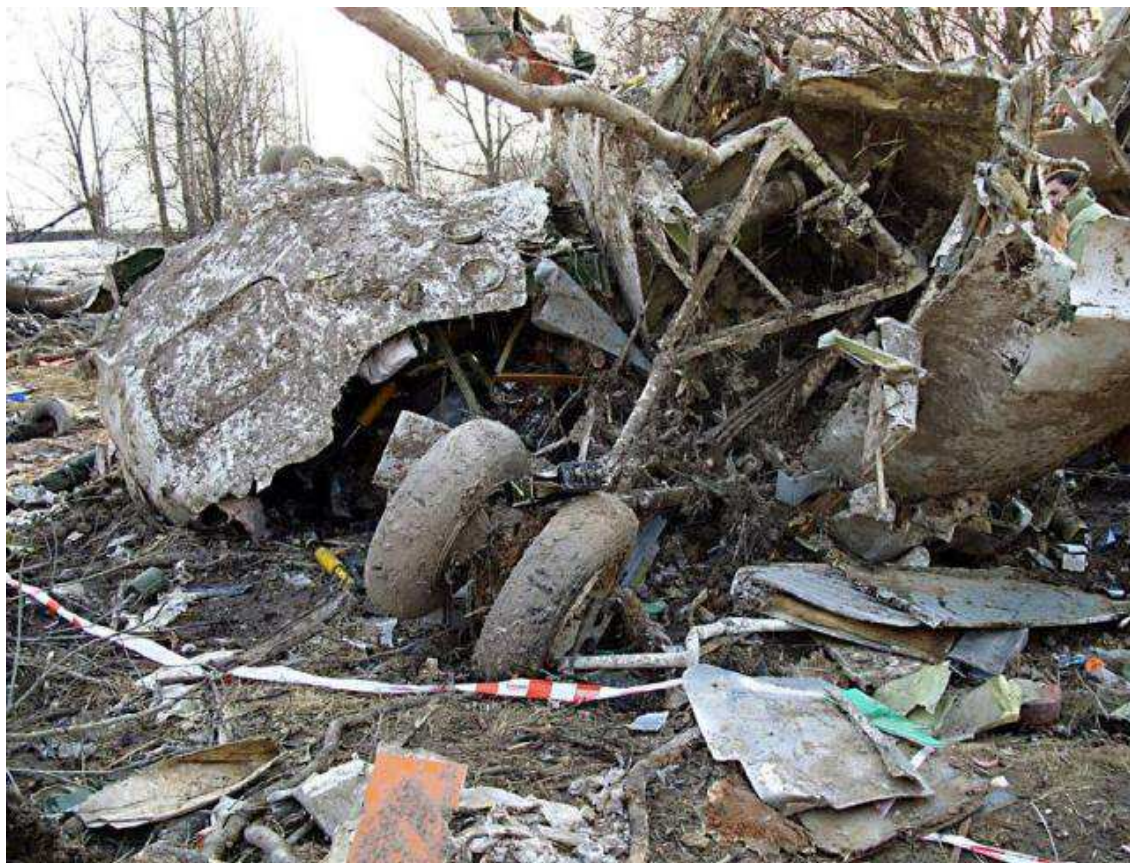
*Rys. 5. Resztki salonki w prawidłowej pozycji na ziemi. Także resztki podwozia przedniego, oderwane od podstawy, pokazane z tyłu.*

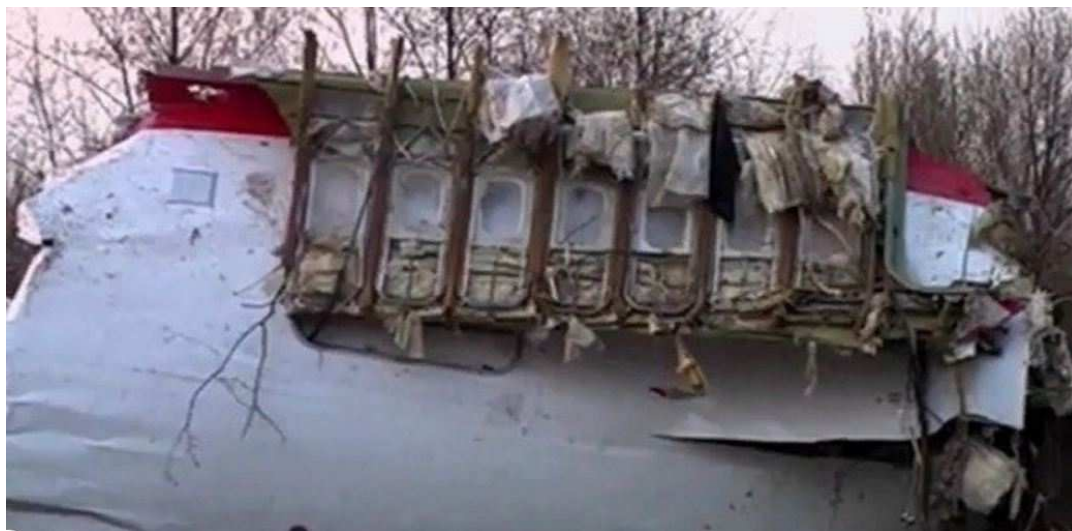
**Rys. 6. Część kokpitu i przód kadłuba w prawidłowej pozycji na ziemi.**

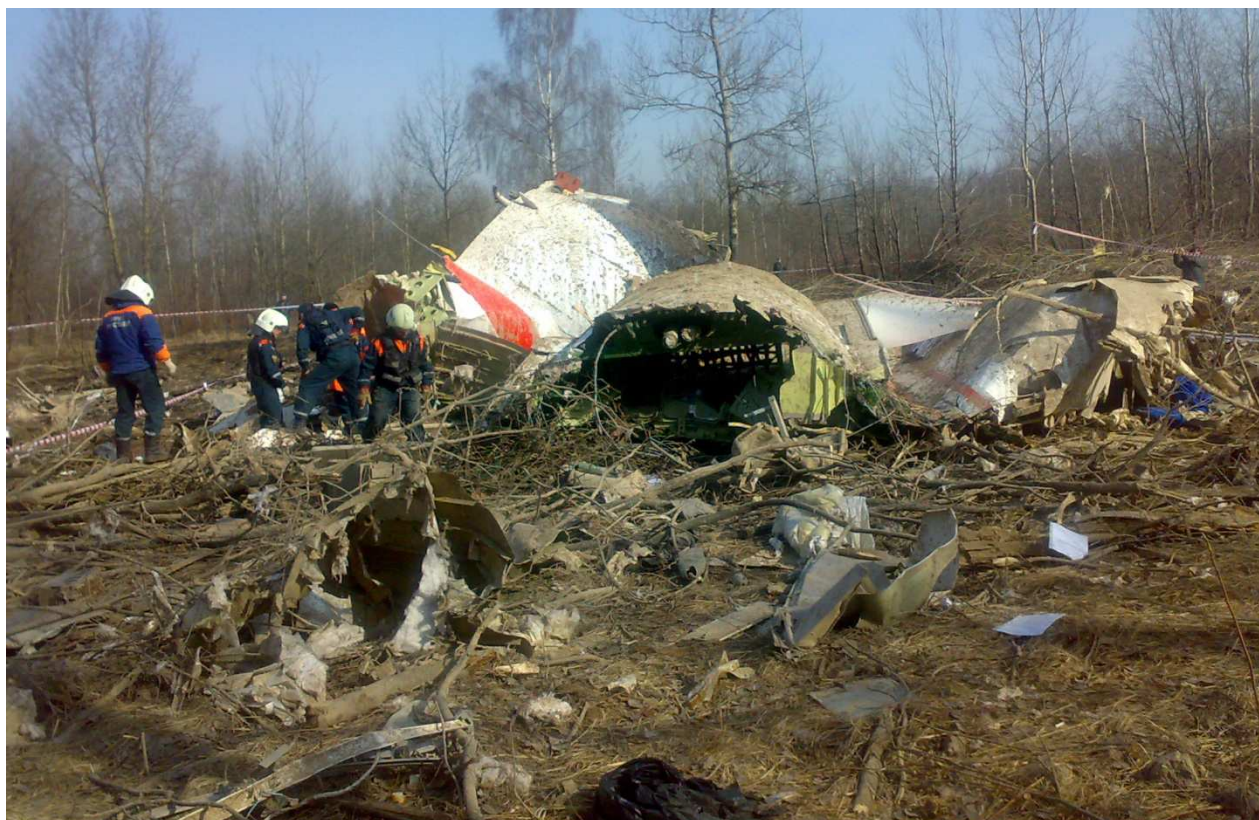
**Rys. 7. Główna, pasażerska część kadłuba, rozerwana i odwrócona spodem do góry. Po lewej i prawej stronie wydmuchniętej części pasażerskiej kadłuba widać wywinięte na zewnątrz burty, a po prawej stronie część sufitu samolotu.**

- wygląd fragmentów kadłuba widzianych wzdłuż osi. Główne części wyglądają tak, jakby niewiele zostało we wnętrzu poza samą konstrukcją. Zawartość została „wydmuchnięta” (Rys. 7 i 10). (Brak dobrego oświetlenia utrudnia bardziej szczegółowe sformułowanie.),

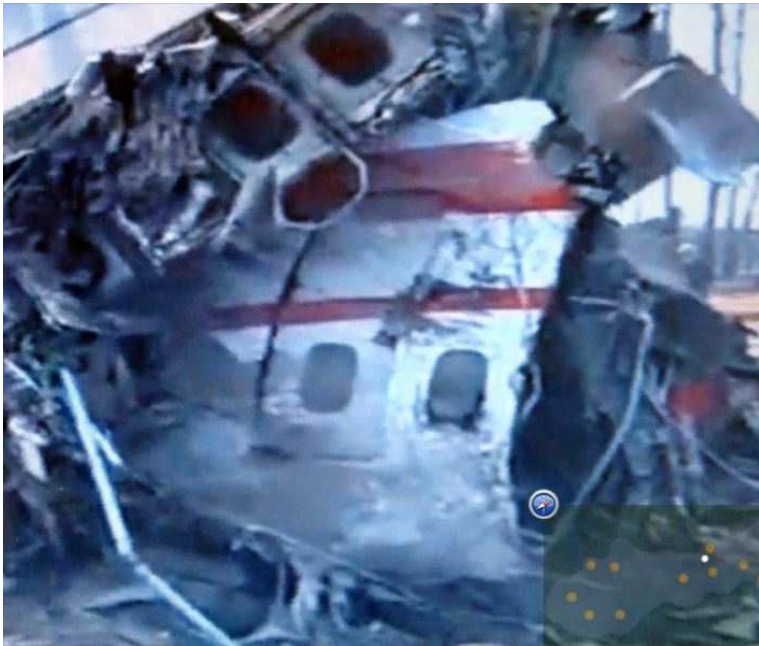
**Rys. 8. Fragment tylnej części kadłuba, która wylądowała odwrócona.**

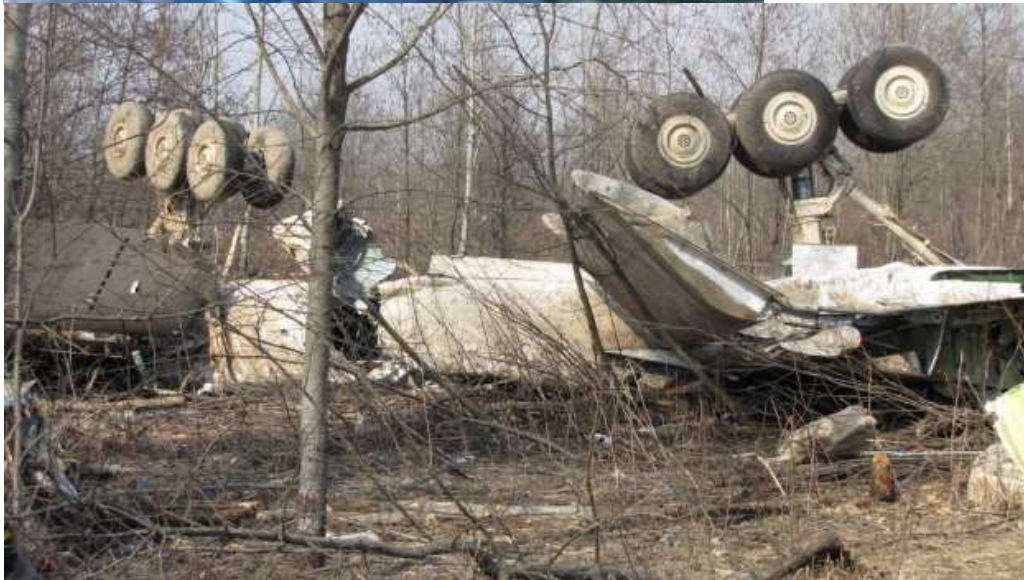
**Rys. 9. Tylna część kadłuba i skrzydła, które wylądowały odwrócone.**

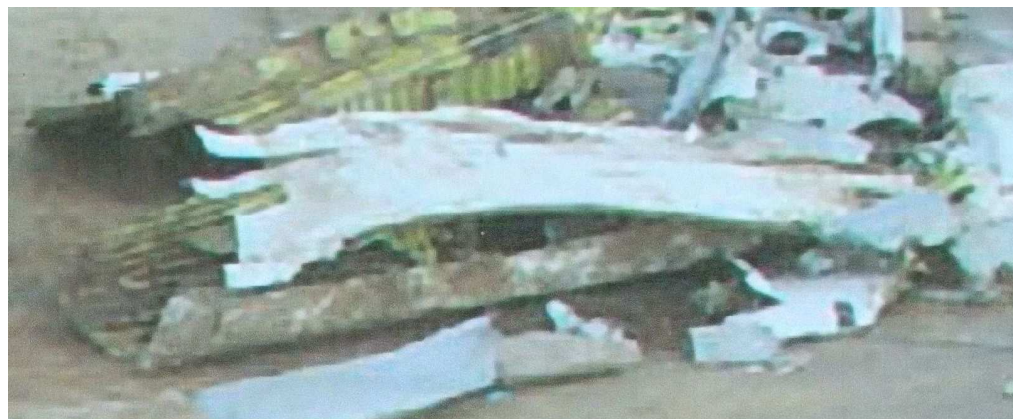
**Rys. 10. Poszycie górne (nr 16) i dolne (nr 2 wg Rys. 11) odejmowanej części lewego skrzydła na płycie lotniska. Uderzający jest brak konstrukcji nośnej skrzydła (dźwigarów i pasów) między poszyciami, która została „wydmuchnięta”. Na miejscu zdarzenia oba elementy pokrycia były od siebie oddalone o przeszło 40 metrów. Zniszczenie pokazane na Rys. 10 nie rozsądza tego, czy wybuch zaczął się we wnętrzu skrzydła, czy też przed jego krawędzią. Pokazuje jedynie skutki wejścia silnej fali uderzeniowej do wnętrza skrzydła.**

Nie można skojarzyć tego momentu z wybuchem w kadłubie z tej prostej przyczyny, że po takim wydarzeniu pasażerowie nie byłoby już w stanie krzyczeć. Jeśli więc ten moment uznać za zbiegający się z wybuchem w skrzydle, to pasażerowie mieli powody do strachu: bardzo mocny wstrząs i początek przechyłu samolotu, a może nawet wstępne pęknięcia w kadłubie. (Zniszczenie pokazane na Rys. 10 ilustruje, jak potężny był impuls wybuchu).

Zniszczenie pokazane na Rys.10 nie rozsądza tego, czy wybuch zaczął się we wnętrzu skrzydła, czy też przed jego krawędzią. Pokazuje jedynie skutki wejścia silnej fali uderzeniowej do wnętrza skrzydła.

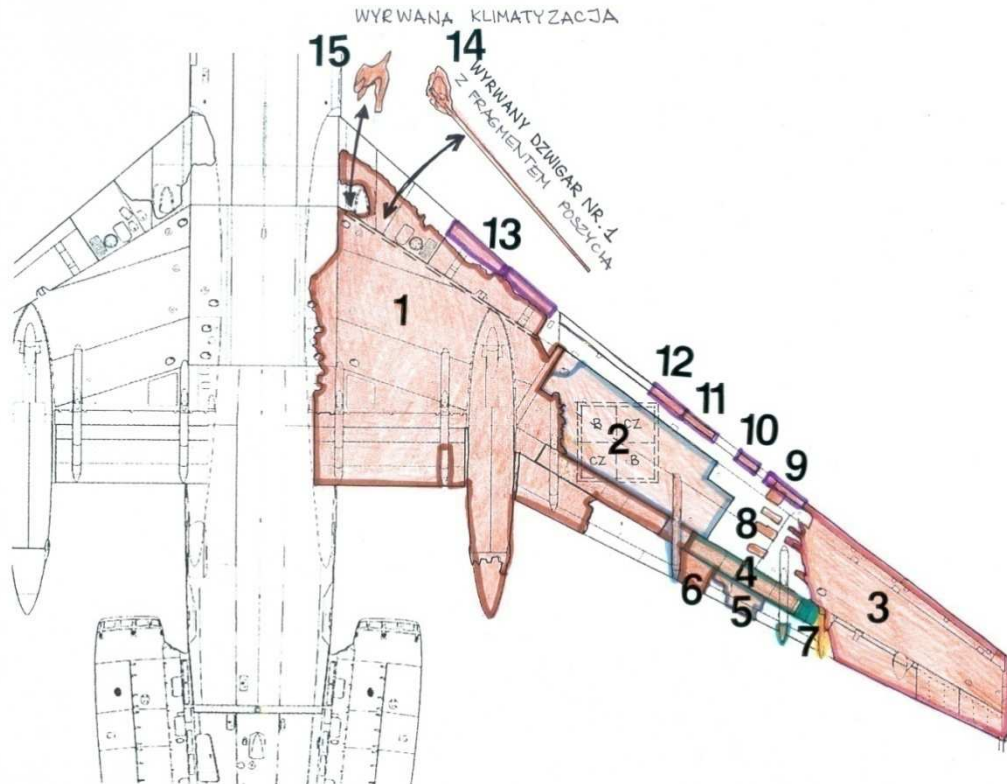
11.

Rys.  
Widok lewego skrzydła od dołu. Zestawienie odnalezionych części.

1	CENTROPŁAT LEWY
2	ODEJMOWANA CZĘŚĆ SKRZYDŁA LEWEGO (FRAGMENT POCZĄTKOWY POSZYCIA SPODNIEGO Z SZACHOWNICĄ)
3	ODEJMOWANA CZĘŚĆ SKRZYDŁA (KOMPLETNA CZĘŚĆ KOŃCOWA)
4	DEFLEKTOR (FRAGMENT KOŃCOWY)
5	FRAGMENT KOŃCOWEJ CZĘŚCI KLAPY OCZS.
6	FRAGMENT ŚRODKOWEJ CZĘŚCI KLAPY OCZS.
7	REDUKTOR MECHANIZMU WYSUWANIA LOTKI-INTERCEPTORA
8	FRAGMENTY POSZYCIA ODEJMOWANEJ CZĘŚCI SKRZYDŁA
9	SLOT ŚRODKOWY, SEKCJA 2 (FRAGMENT KOŃCOWY)
10	SLOT ŚRODKOWY, SEKCJA 2 (FRAGMENT ŚRODKOWY)
11	SLOT ŚRODKOWY, SEKCJA 2 (FRAGMENT POCZĄTKOWY)
12	SLOT ŚRODKOWY, SEKCJA 1 (FRAGMENT KOŃCOWY)
13	SLOT WEWNĘTRZNY
14	WYRwany DZWIGAR NR 1 CENTROPŁATA Z FRAGMENTEM POSZYCIA
15	WYRwany BLOK KLIMATYZACYJNY Z POSZYCIEM
16	ODEJMOWANA CZĘŚĆ SKRZYDŁA LEWEGO (FRAGMENT POCZĄTKOWY POSZYCIA GÓRNEGO NAD SZACHOWNICĄ)

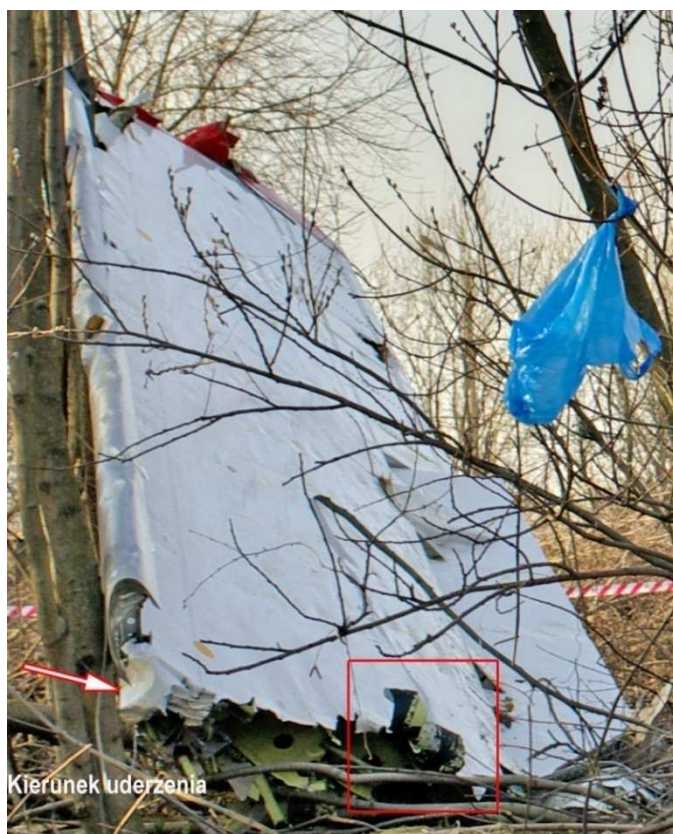
Miejsce upadku końcowego segmentu skrzydła na Rys. 12 było oznaczone kwadracikiem na Rys. 2 i opisane jako „skrzydło”. Ponieważ wszystko zajmuje czas, nawet reakcja systemu na eksplozję, ten wypadek musiał się więc zacząć trochę przed Punktem K. Powiedzmy dla uproszczenia, że było to mniej więcej nad kwadracikiem „skrzydło”.

**Rys. 12. Końcowa część lewego skrzydła. (Widać spodnią powierzchnię).**

Patrząc na fotografię skrzydła na Rys. 12, można zauważyć, zwłaszcza przy powiększeniu (możliwym przy wersji elektronicznej), że na powierzchni są dość równomiernie rozłożone małe fałdki. Ponieważ wyglądają na pochylone do osi skrzydła, można je kojarzyć z dużą siłą tnącą, powodującą oderwanie tego segmentu skrzydła. Czego nie widać dobrze na tym zdjęciu, to postrzępionych brzegów wzdłuż linii zerwania.

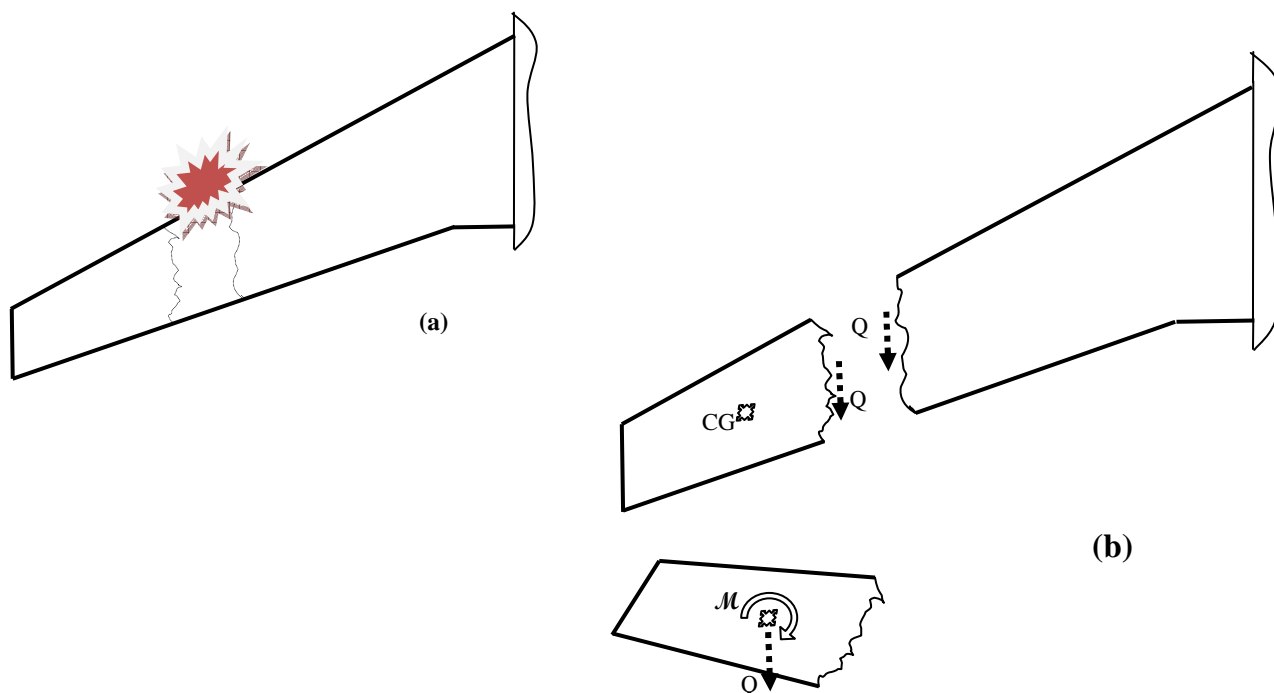
Jedną możliwością, to wybuch tuż przed krawędzią natarcia skrzydła. (Rys. 13a). Wybuch, który w efekcie wypycha i rozbija krótki fragment skrzydła, przykładą siłę ścinającą  $Q$  po obu jego stronach. (Rys. 13b). (Siłę  $Q$  na rysunku można wstępnie oszacować jako iloczyn efektywnego przekroju skrzydła i wytrzymałości na ścinanie jego materiału).

**Rys.13. a) Wybuch tuż przed krawędzią natarcia. Cienka falista linia ogranicza wyrwany fragment. (Nie należy tej szerokości brać dosłownie).**

**b) Końcowy fragment rozerwanego skrzydła odlatuje wstecz, obracając się.**

Działanie na końcowy odcinek skrzydła powoduje, że odcinek ten zyskuje prędkość wsteczną względem ruchu samolotu. (Rys. 13b). Impuls siły tnącej daje też impuls momentu obrotowego wokół środka ciężkości, co powoduje wirowanie odcinka skrzydła względem osi pionowej. Taki stan ruchu pozwala osiągać znaczny zasięg lotu na tej samej zasadzie, jak działa bumerang. Ta hipoteza wyjaśnia, jak to się stało, że skrzydło „wróciło” do okolicy punktu K. Siła bezwładności pchała je w przód, natomiast siła wybuchu popchnęła je w tył, kręcąc nim jednocześnie.

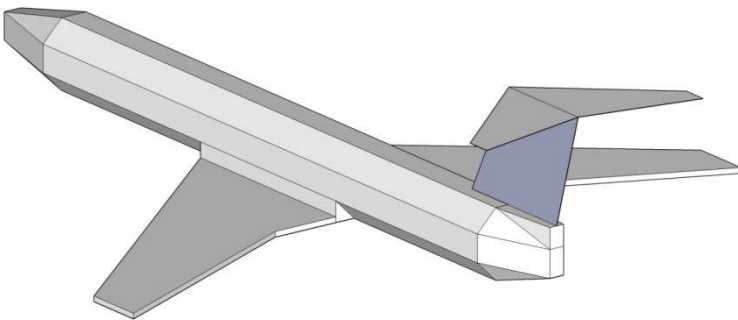
**Rys. 14. Zgrubny szkic samolotu w oryginalnej postaci.**

Szkic nieuszkodzonej maszyny jest przedstawiony na Rys. 14. Na Rys. 15 pokazano pęknięcie kadłuba i skrzydła. Dlaczego przyjmować, że kadłub mógł być (wstępnie) naderwany?

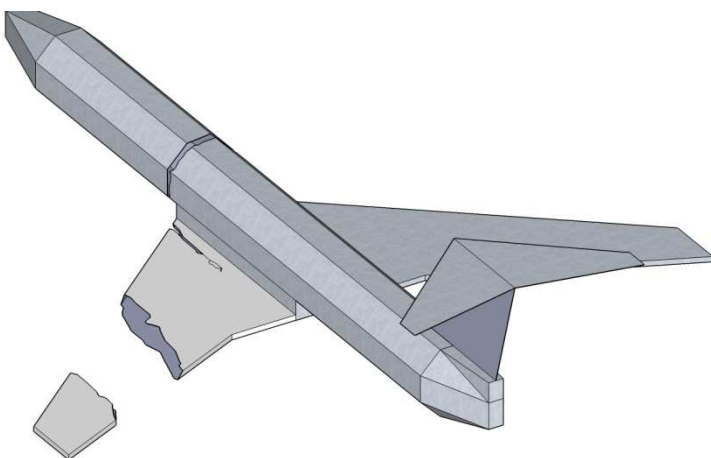
**Rys. 15. Samolot po wybuchu na skrzydle: odlamana końcówka skrzydła, uszkodzona nasada i uszkodzone połączenie przedniej części kadłuba z resztą.**

To ma wiele wspólnego z konstrukcją, gdzie mocno zbudowany centropłat przenika bryłę kadłuba. Znaczący to, że kadłub ma wykrój, który go osłabia. Na pewno jest dobre wzmocnienie i mocne połączenie między centropłatem i kadłubem, zupełnie wystarczające dla normalnych obciążeń. Jednak takie połączenia spisują się dużo gorzej w wypadku obciążeń udarowych, jakie występują w czasie wybuchu. Jest naturalnie kontrargument, mówiący że przecież w czasie lądowania też występują obciążenia udarowe, na które te połączenia są wystawione. Jednakże mamy tu do czynienia z zasadniczą różnicą: obciążenia występujące w czasie lądowania dociskają kadłub do centropłata,

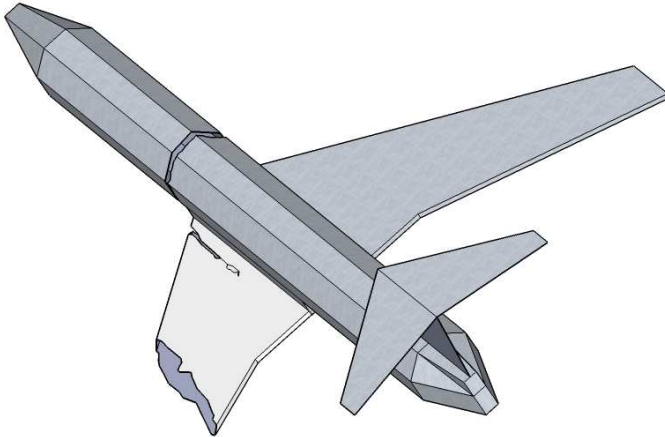
aerodynamicznego. Ten pierwszy powoduje obrót samolotu wokół osi podłużnej, natomiast drugi zmusza samolot do skrętu w lewo. Rysunek 16 pokazuje kontynuację przechyłu uszkodzonego samolotu i pozostającą w tyle końcówkę skrzydła.

**Rys. 16. Bardziej pochylony samolot kontynuuje podróż, zostawiając końcówkę skrzydła z tyłu.**

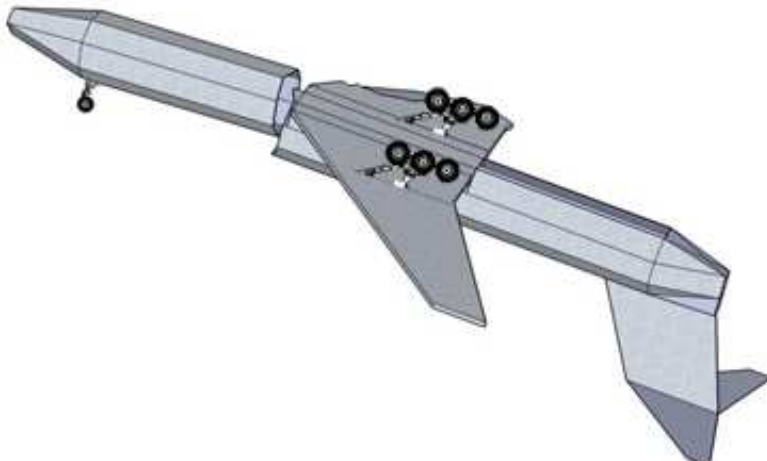
Rysunek 17 ilustruje rozpad kadłuba już po wewnętrznym wybuchu, opisanym poniżej.

**Rys. 17. Wzajemne położenie przedniej części kadłuba i reszty samolotu po wybuchu w kadłubie.**

Wybuch wewnętrzny działający na już uszkodzony kadłub, w obecności aktywnego momentu obrotowego, powoduje rozdzielenie tych dwóch części. Przednia część kadłuba nadal się obraca wokół osi podłużnej, ale już tylko z powodu bezwładności. Tylna część jest wciąż „napędzana” przez nierówny rozkład siły nośnej na skrzydłach. To powoduje wzajemny obrót tych części składowych tak, że w końcu ich względne położenie, pokazane na rysunku, przypomina to, co zostało znalezione na miejscu upadku.

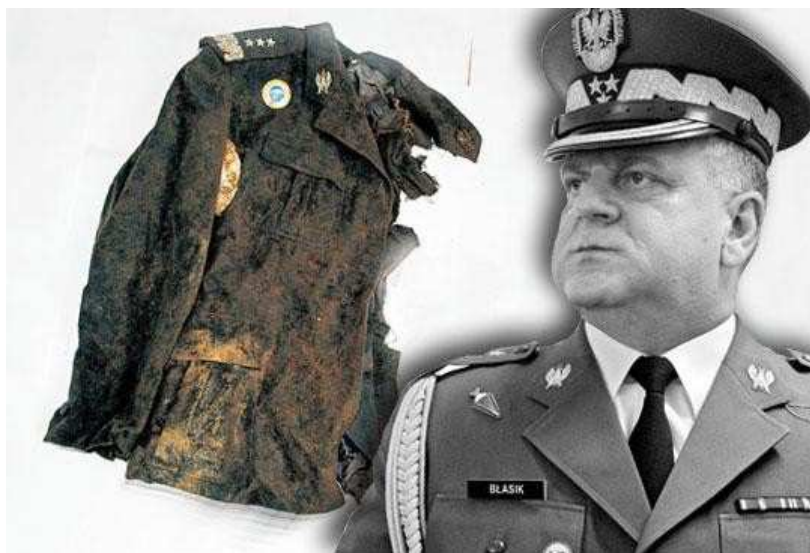
**Rys. 18a. Nadpalone i poszarpane ubranie pasażera z saloniku nr 3.**<sup>ii</sup>

- niektóre ciała rozerwane na kawałki. Wielka ilość ludzkich szczątków. Ubrania czasem zerwane, a czasem poszarpane na charakterystyczne strzępy. (Rys.18). Wszystkie te skutki obserwuje się, gdy koło grupy ludzi następuje wybuch ładunku typu HE.

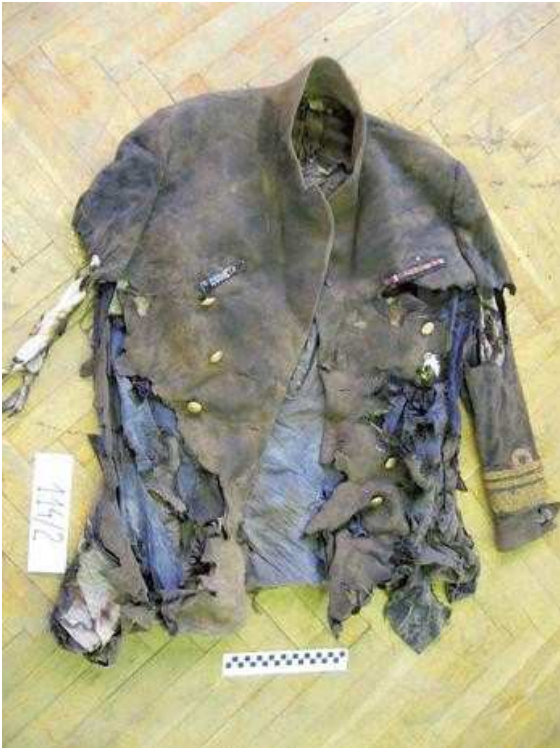
**Rys. 18b. Poszarpany i marginesowo nadpalony mundur pasażera z saloniku nr 3.**

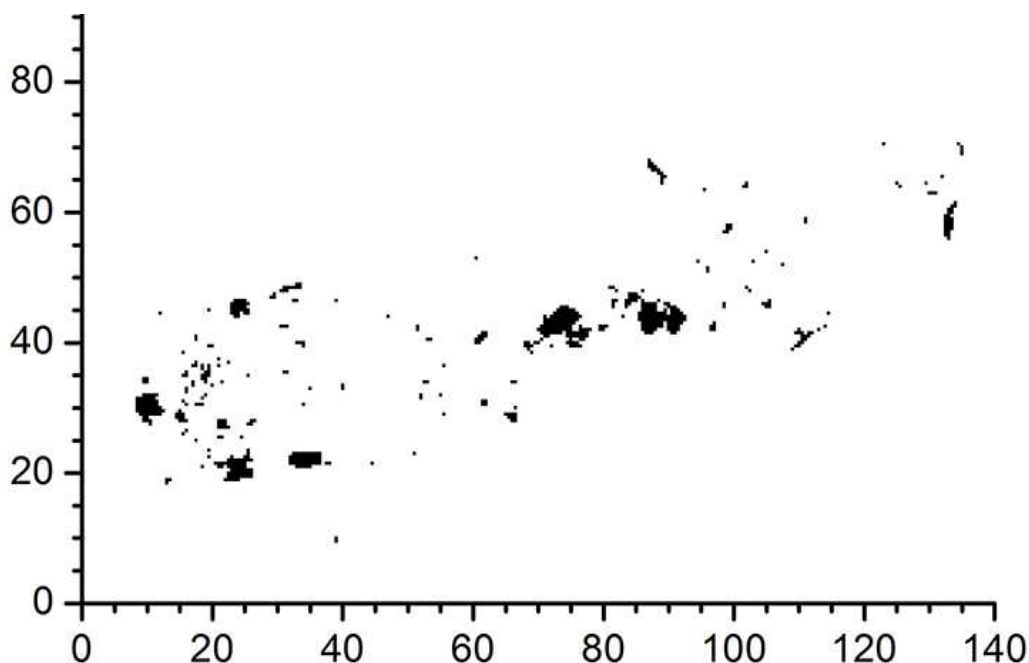
Rys. 19. Wyskalowany w metrach obszar rozrzutu większych części wraku na podstawie zdjęcia satelitarnego z 11 kwietnia (rozdzielczość 50 cm na 1 piksel).

- rozrzucenie fragmentów samolotu na dużej przestrzeni. (Rys. 19),
- duża ilość odłamków (kilkucentymetrowych fragmentów), jakie odnaleziono. (Dodatek II, Rys. 22),

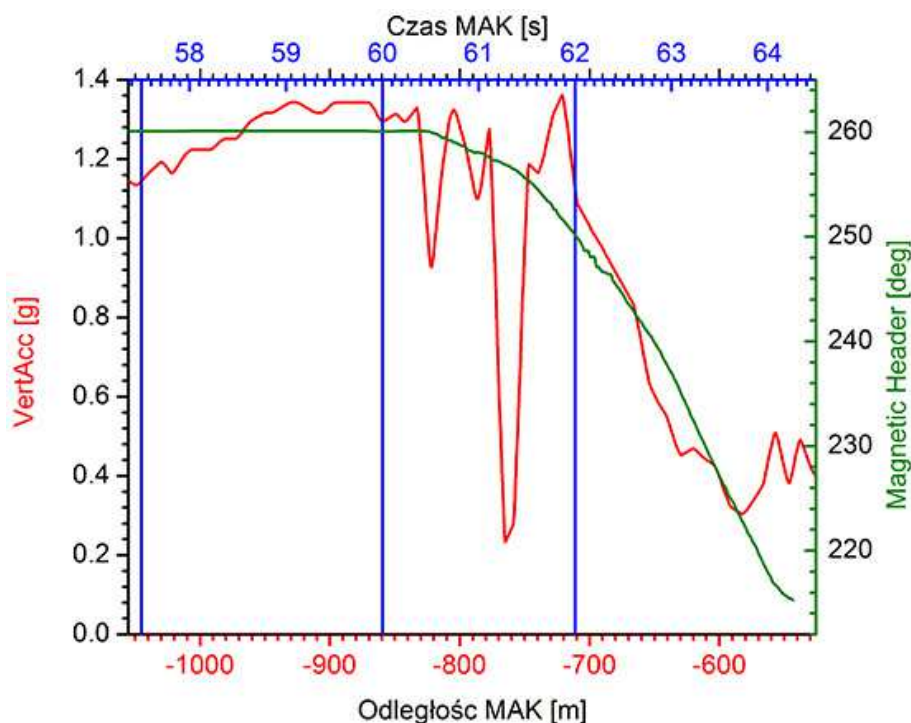
Zarejestrowany wykres przyspieszeń w czasie (Rys. 20) pokazuje dwa szczyty przyspieszenia skierowane w dół. Jeden z nich jest trochę słabszy, ale bardziej rozciągnięty. O ile pierwszy można kojarzyć z początkiem wybuchu w kadłubie (pierwsze uderzenie fali o podłogę), o tyle drugi może być śladem rozprucia kadłuba i odrzutu, a także późniejszego oderwania się frontowej i tylnej części kadłuba). Przy pierwszym, ostrym szczycie przyspieszenia, mamy początek niszczenia konstrukcji, ale zasilanie czujników przyspieszeń jeszcze trwało, bo zapis był kontynuowany. Dopiero po tej drugiej, dłużej trwającej chwili, wykres przyspieszenia się urywa, co oznacza zniszczenie zasilania i praktyczne unicestwienie konstrukcji.

Rys. 20. Historia przyspieszeń pionowych w krytycznym okresie czasu. W locie normalnym występuje przeciążenie 1.0 g. Jeśli jego wartość jest większa niż 1.0 g, to przyspieszenie jest skierowane do góry. (maksymalne 0.27 g). Jeśli mniejsza, to do dołu. (maksymalne 0.78 g).

Jeden z trudnych do zrozumienia aspektów tej sprawy to długotrwałość niektórych zjawisk. Na Rys. 20 przyspieszenie dużo wyższe niż 1.0 g trwa znacznie dłużej, niż ślad impulsu fali sprężystej dochodzącej od łamanego skrzydła. Podobnie dźwięki, które można interpretować jako odgłosy pęknięcia w nagraniu wymienionym w Rozdz. 3 trwają przez kilka sekund. Możliwe wytłumaczenie jakie się nasuwa, to działanie pewnej liczby małych, skoordynowanych ładunków wybuchowych, których zadaniem jest naruszyć, a nie rozbić konstrukcję. Ale to jest tylko myśl wstępna.

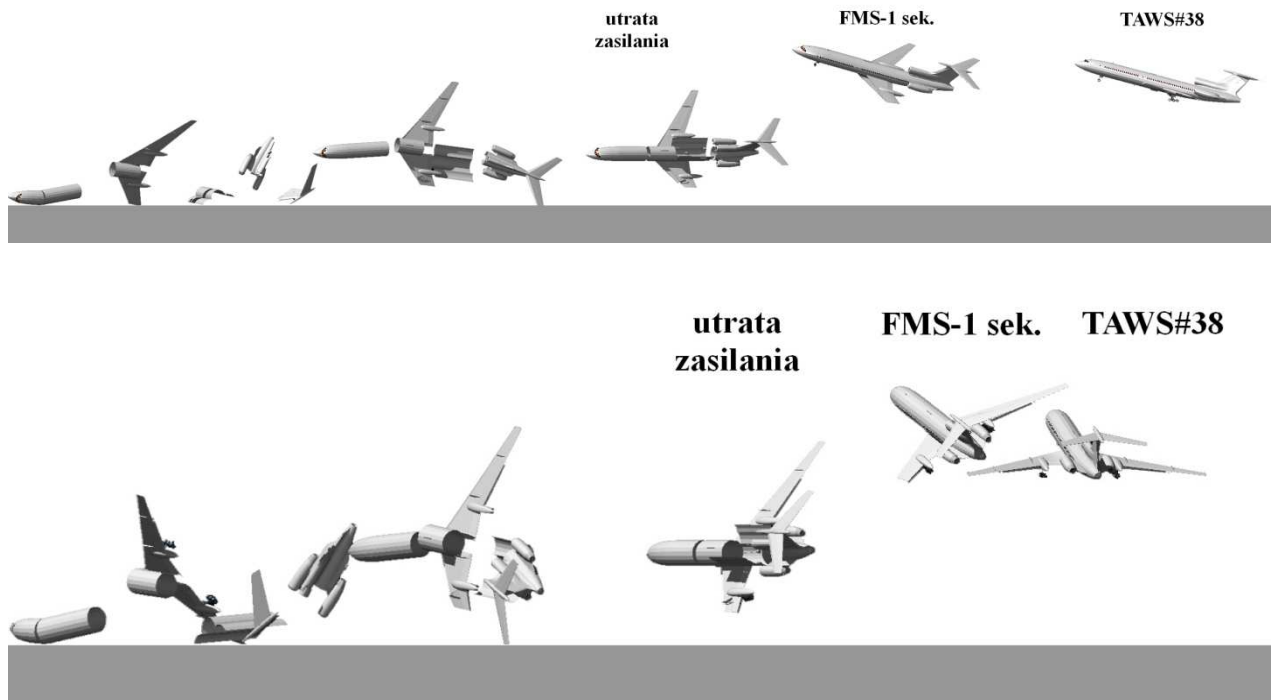
**Rys. 21a, b. Próba rekonstrukcji rozpadu płatowca. Po oderwaniu się od reszty samolotu, kabina pilotów i resztki salonki ostatecznie zatrzymały się na miejscu upadku w pozycji zbliżonej do normalnej.**

Bardziej szczegółowo rozpad samolotu jest pokazany na Rys. 21, stworzonym przez inż. Marka Dąbrowskiego. Ponieważ był stworzony niezależnie, nie wszystkie szczegóły tutaj opisane pokrywają się z rysunkiem.

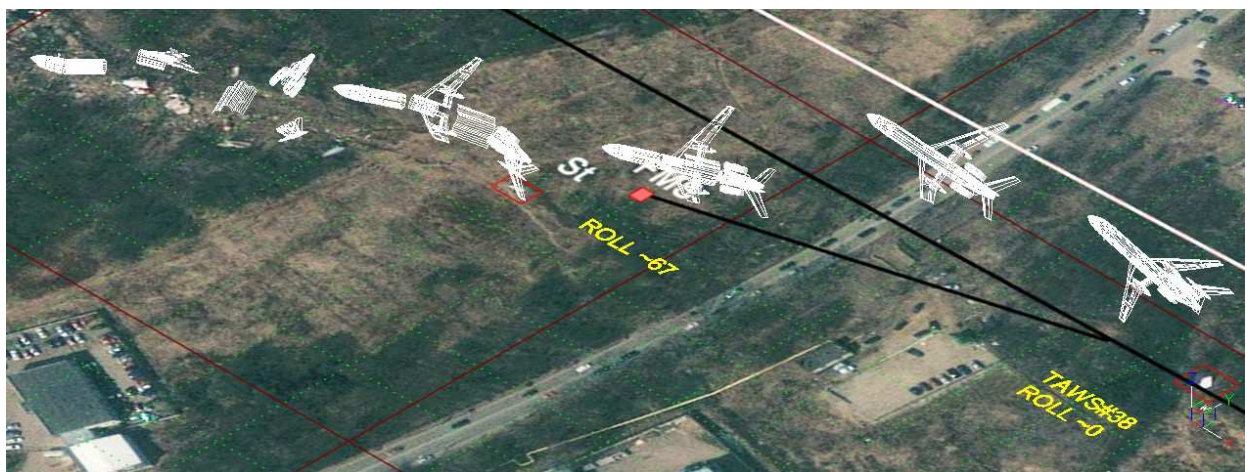
**Rys. 21c. Próba rekonstrukcji rozpadu płatowca.**
