Raport No. 456

## NIEKTÓRE ASPEKTY TECHNICZNO-KONSTRUKCYJNE SMOLEŃSKIEJ KATASTROFY

Autor: Dr inż. Gregory Szuladzinski

Maj 2012

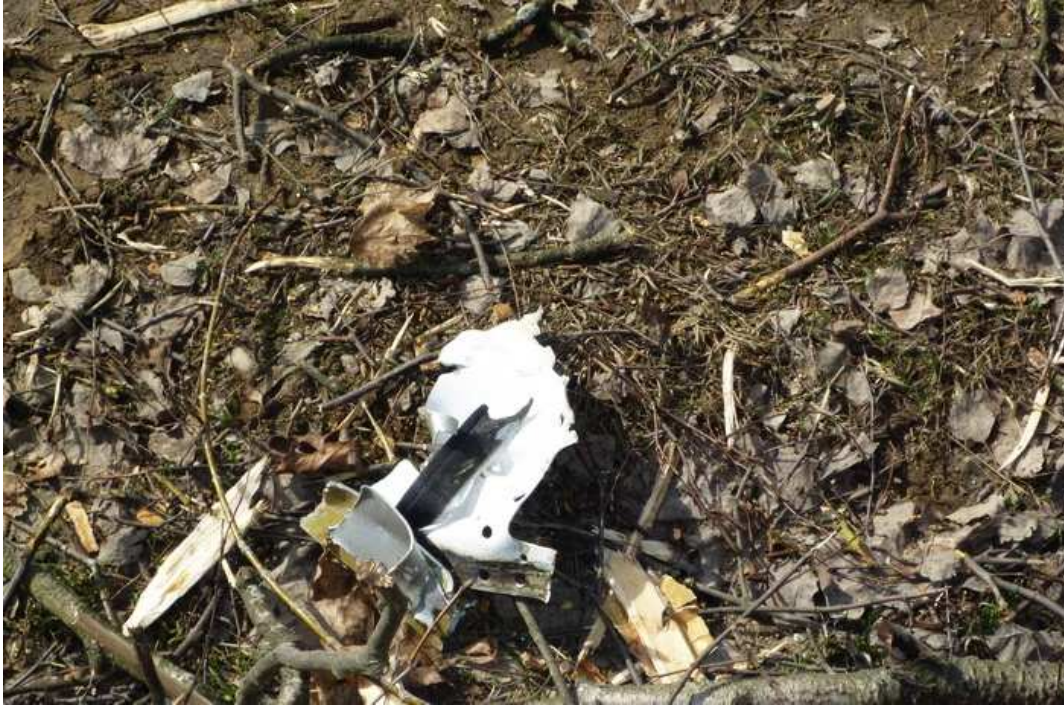
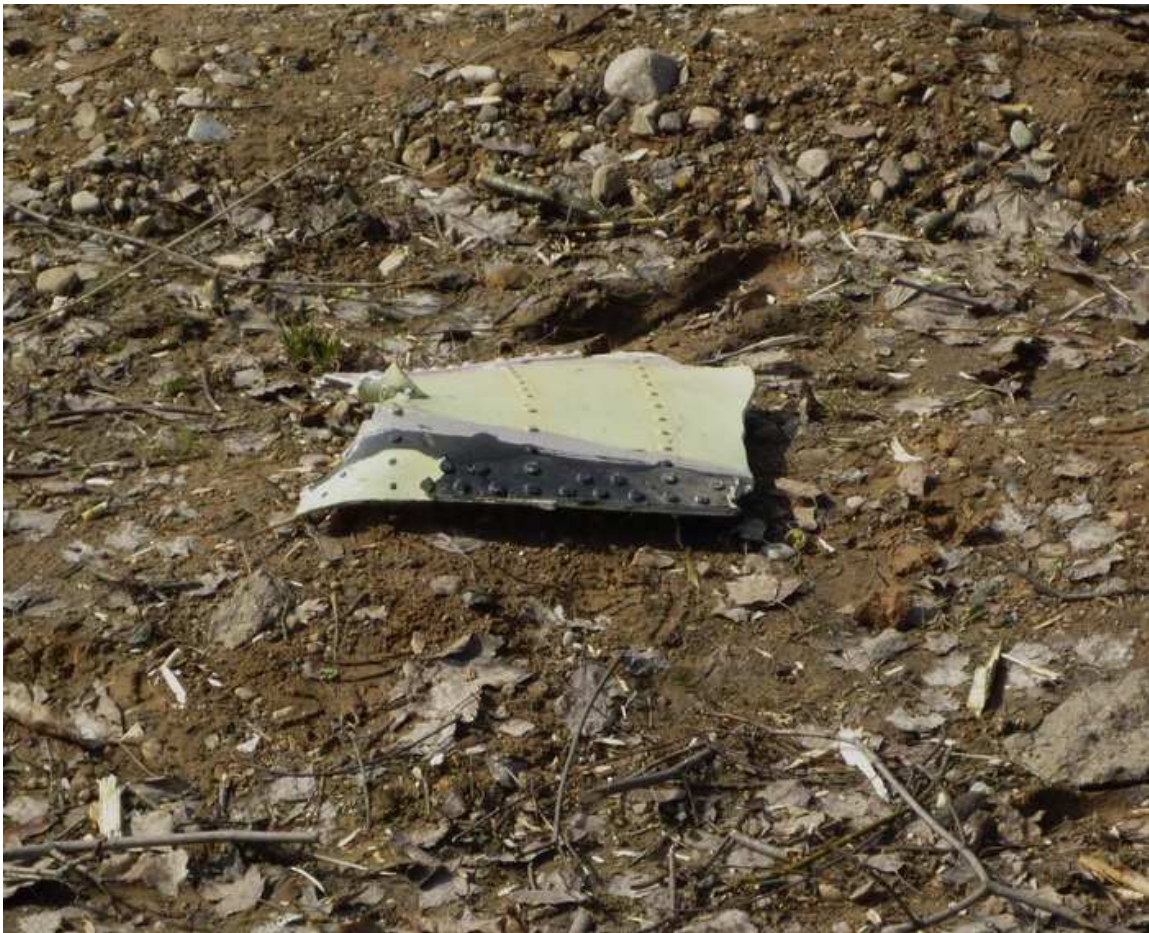
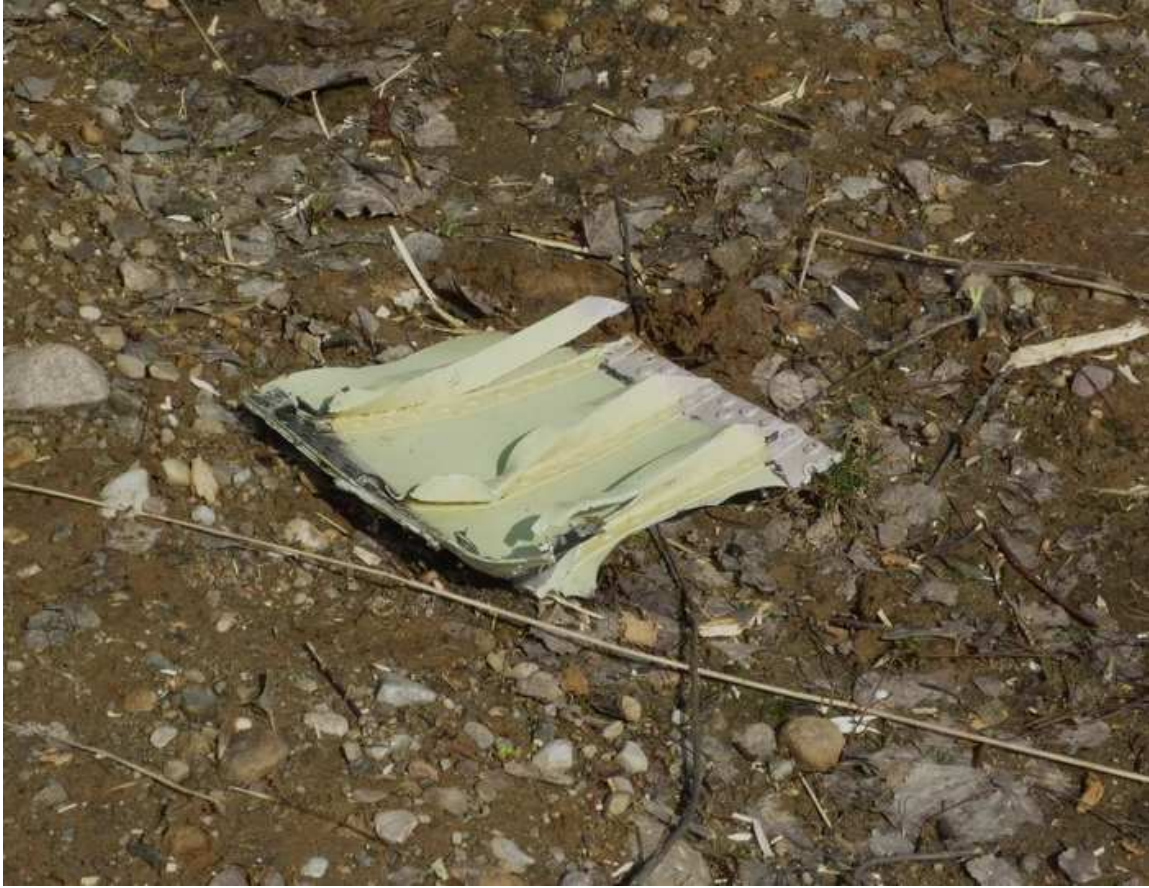
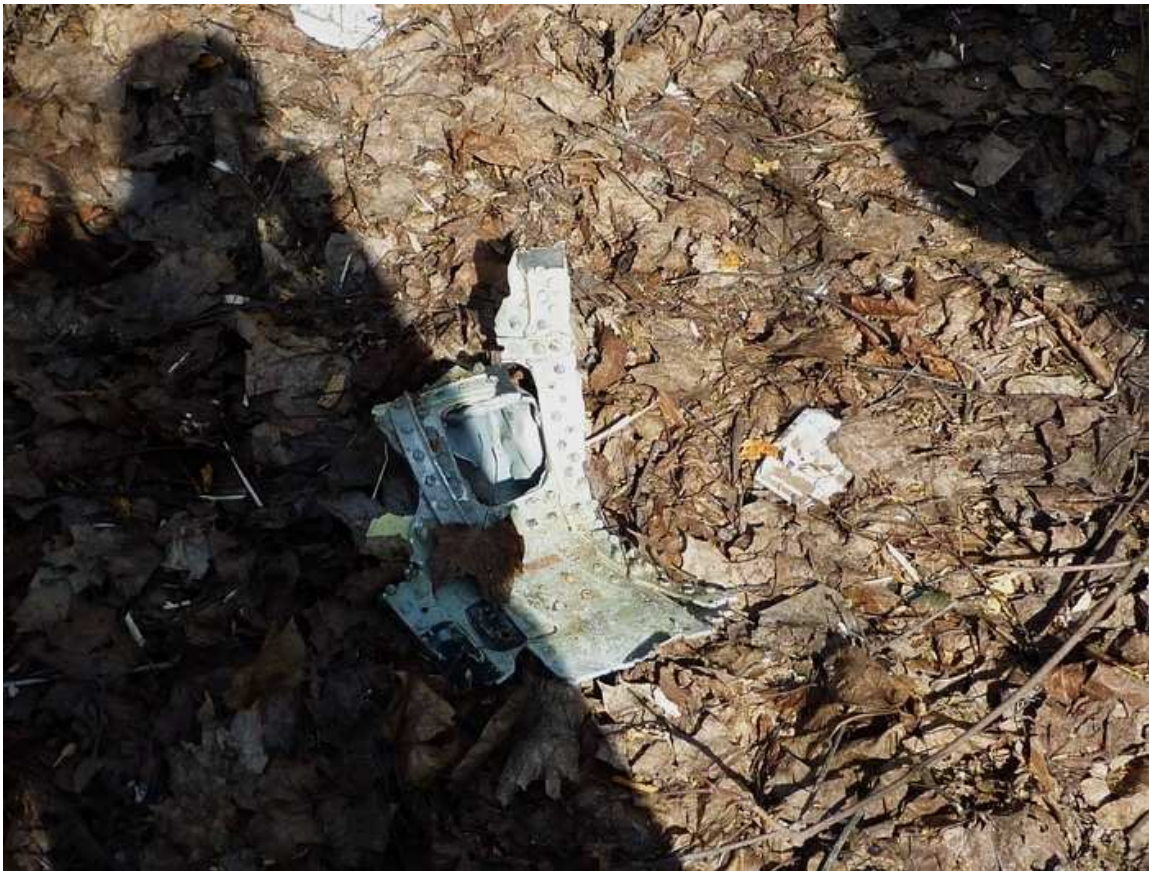
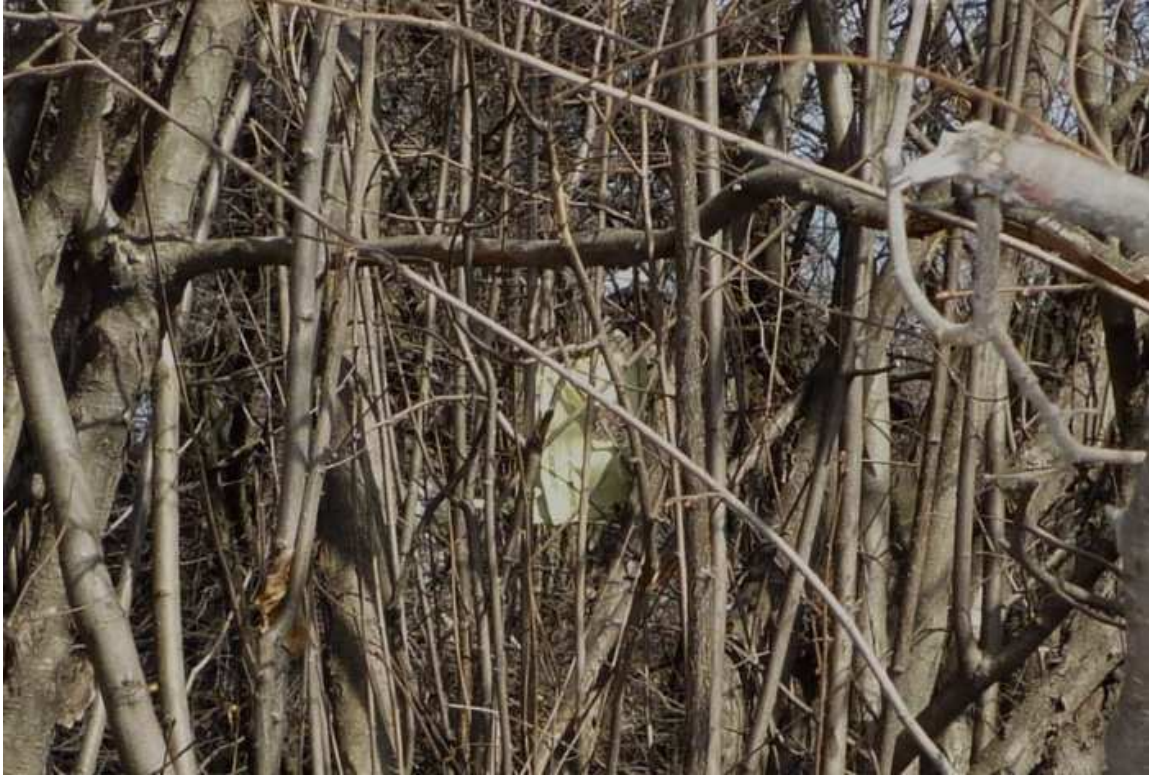
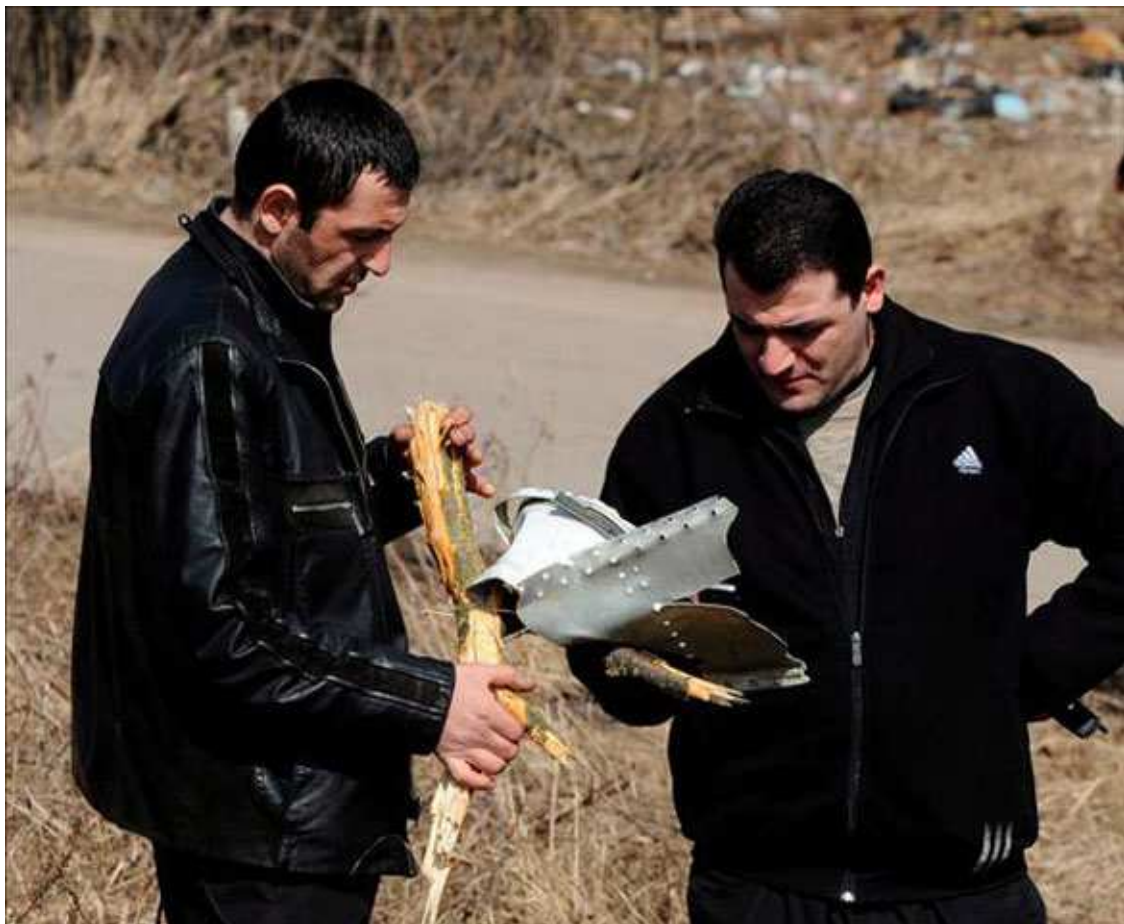
**Rys. 22a-g. [Fotografie małych odłamków, znajdujących 10 kwietnia 2010 r. w okolicach ulic Gubienki i Kutuzowa.](#)<sup>IV</sup> W niektórych odłamkach (Rys. 22a,b) widać otwory po nitach, co czyni mało prawdopodobnym ich powstanie wskutek działania sił stycznych do poszycia.**

- rozrzucenie fragmentów samolotu na dużej przestrzeni. (Rys. 19),
- duża ilość odłamków (kilkucentymetrowych fragmentów), jakie odnaleziono. (Dodatek II, Rys. 22),

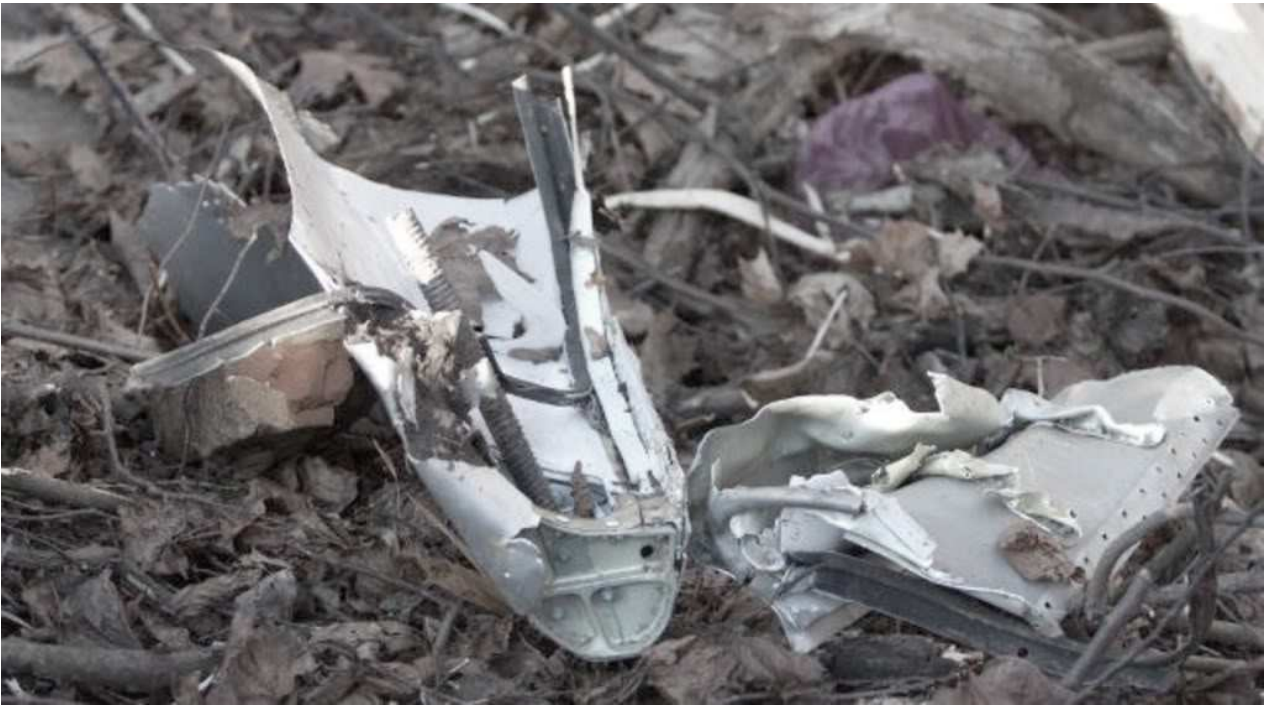
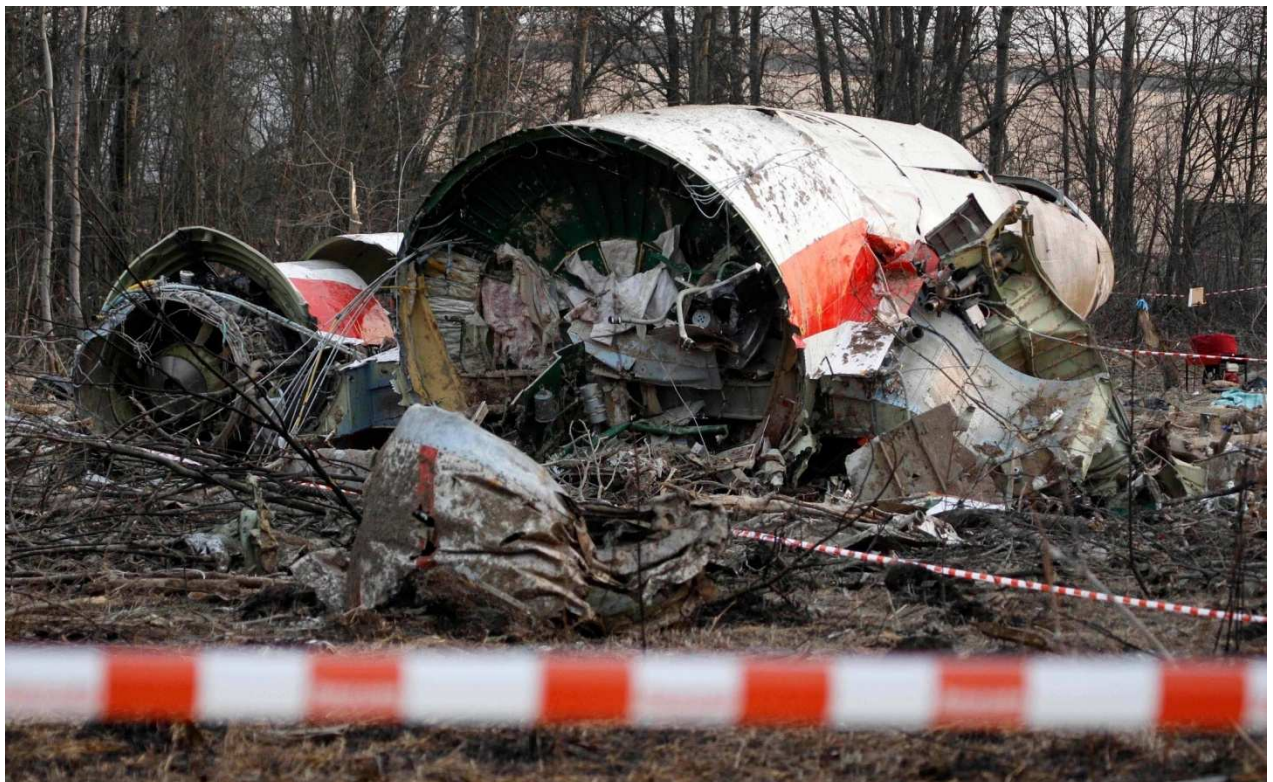
Rysunek 23 jest tylko jednym ze zdjęć, na których jest pokazana część ogonowa, spoczywająca w miejscu upadku. Rysunki konstrukcyjne pokazują, że wręga, wokół której nastąpiło pęknięcie i oddzielenie się od reszty kadłuba, była solidna, dobrze zbudowana i posiadała wklęsłą (patrząc z przodu samolotu) ściankę metalową.

**Rys. 23. Stan zniszczenia wręgi ogonowej, zamykającej tylną część kadłuba.**
