PODKOMISJA DO PONOWNEGO ZBADANIA  
WYPADKU LOTNICZEGO

## RAPORT TECHNICZNY

**Fakty, które przesądziły o katastrofie samolotu  
Tu-154M nr 101 zaistniałego dnia 10 kwietnia 2010 r.  
w rejonie lotniska SMOLEŃSK PÓŁNOCNY**

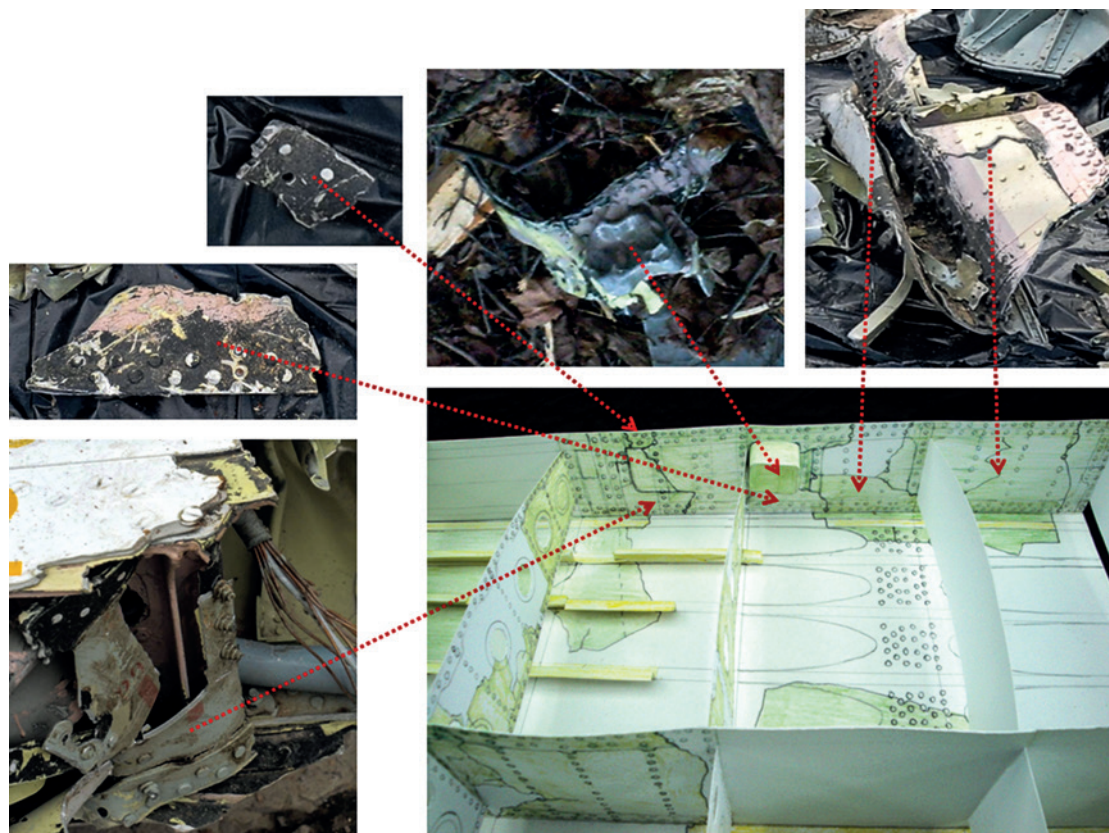
Niektóre elementy dźwigarów odejmowanej części lewego skrzydła, które wg raportów MAK oraz Millera miały mieć kontakt z (bb), są wyrwane lub wygięte na zewnątrz konstrukcji. Rys. 12, 13, 14

Rys. 12. Widok dźwigara nr 1 odejmowanej części lewego skrzydła wg rekonstrukcji Podkomisji, wykonanej na podstawie materiałów filmowych i fotograficznych.

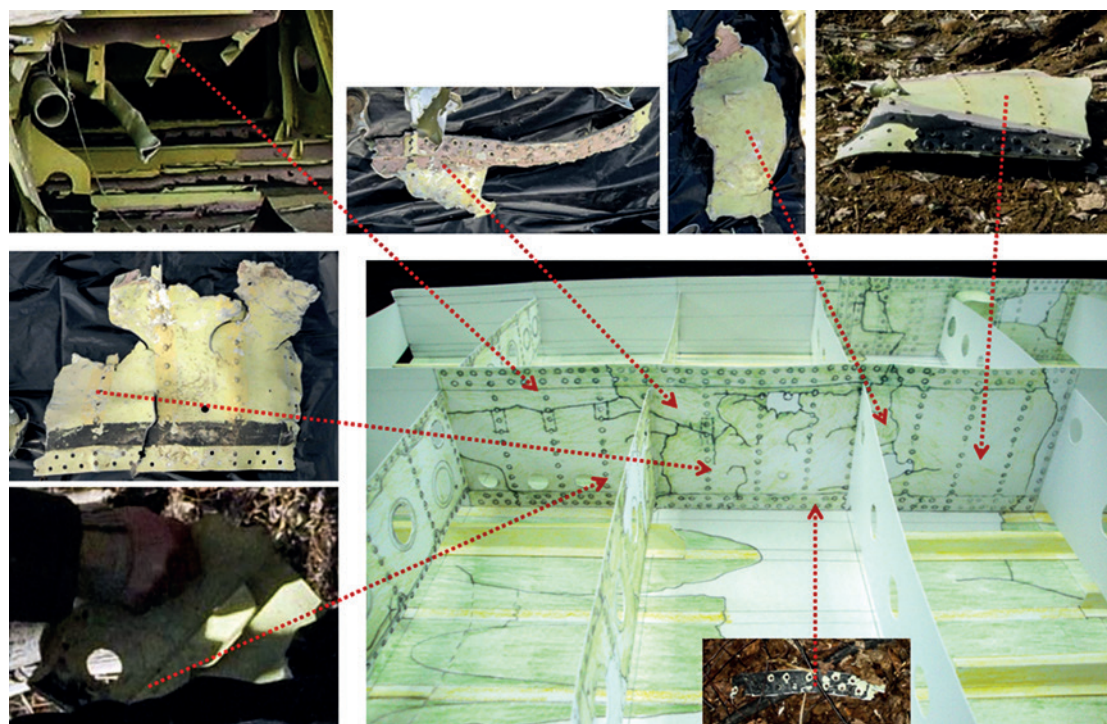
Rys. 13. Widok dźwigara nr 2 odejmowanej części lewego skrzydła wg rekonstrukcji Podkomisji, wykonanej na podstawie materiałów filmowych i fotograficznych.

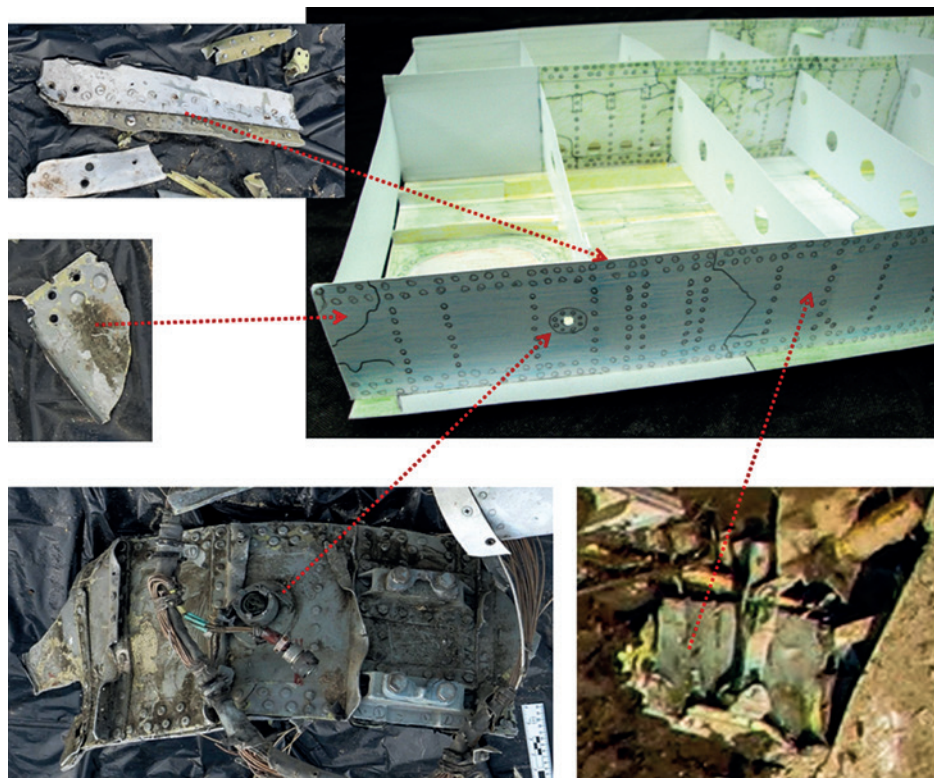
Rys. 14. Widok dźwigara nr 3 odejmowanej części lewego skrzydła wg rekonstrukcji Podkomisji, wykonanej na podstawie materiałów filmowych i fotograficznych.

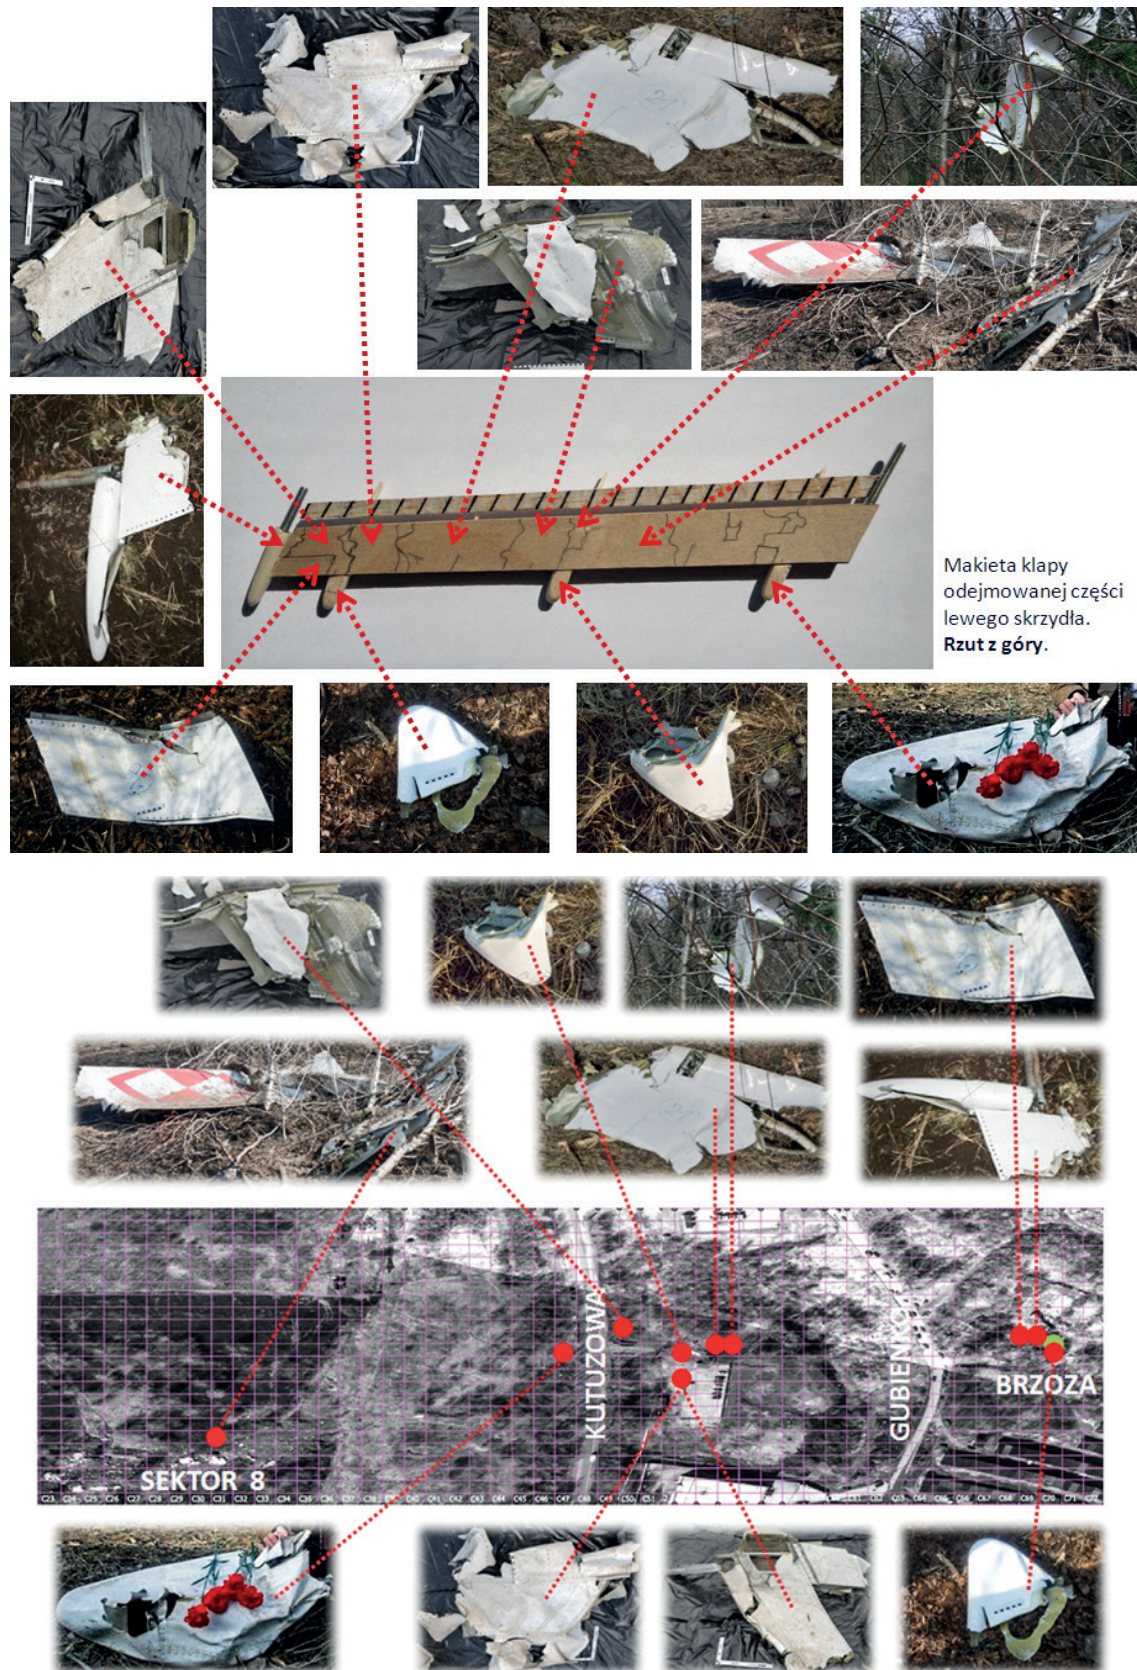
Większość odłamków kłapy odejmuwanej części lewego skrzydła było rozrzuconych od (bb) w kierunku głównego pola szczątków na przestrzeni od 15 m do 225 m zgodnie z torem lotu TU-154M. Rys. 20.  
**Źródło:** Zdjęcia z raportu z materiałów filmowych Podkomisji.

Rys. 20. Makieta i miejsce identyfikacji elementów kłapy odejmuwanej części skrzydła.

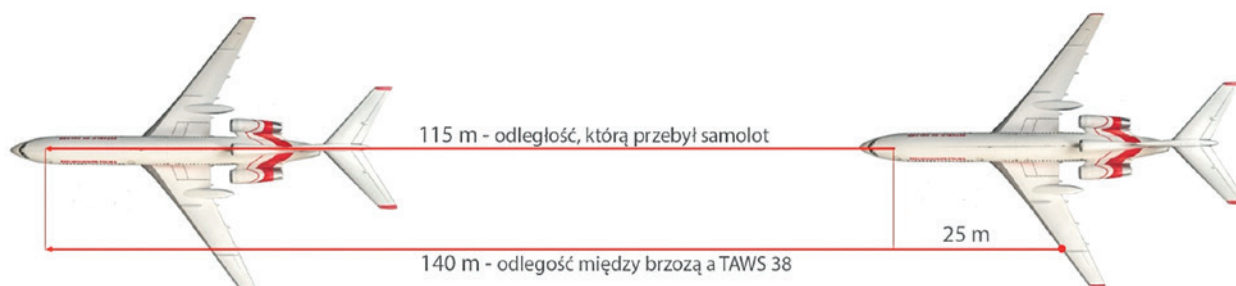
Odległość między (bb) a TAWS38 to około 140 m. Odległość, jaką samolot przebył między założonym przez raporty Millera oraz MAK kontaktem skrzydła z (bb) a TAWS38, wynosi ok 115 m.

Rys. 26. Różnica pomiędzy odległością od (bb) do TAWS38, a odległością, jaką przebył samolot.

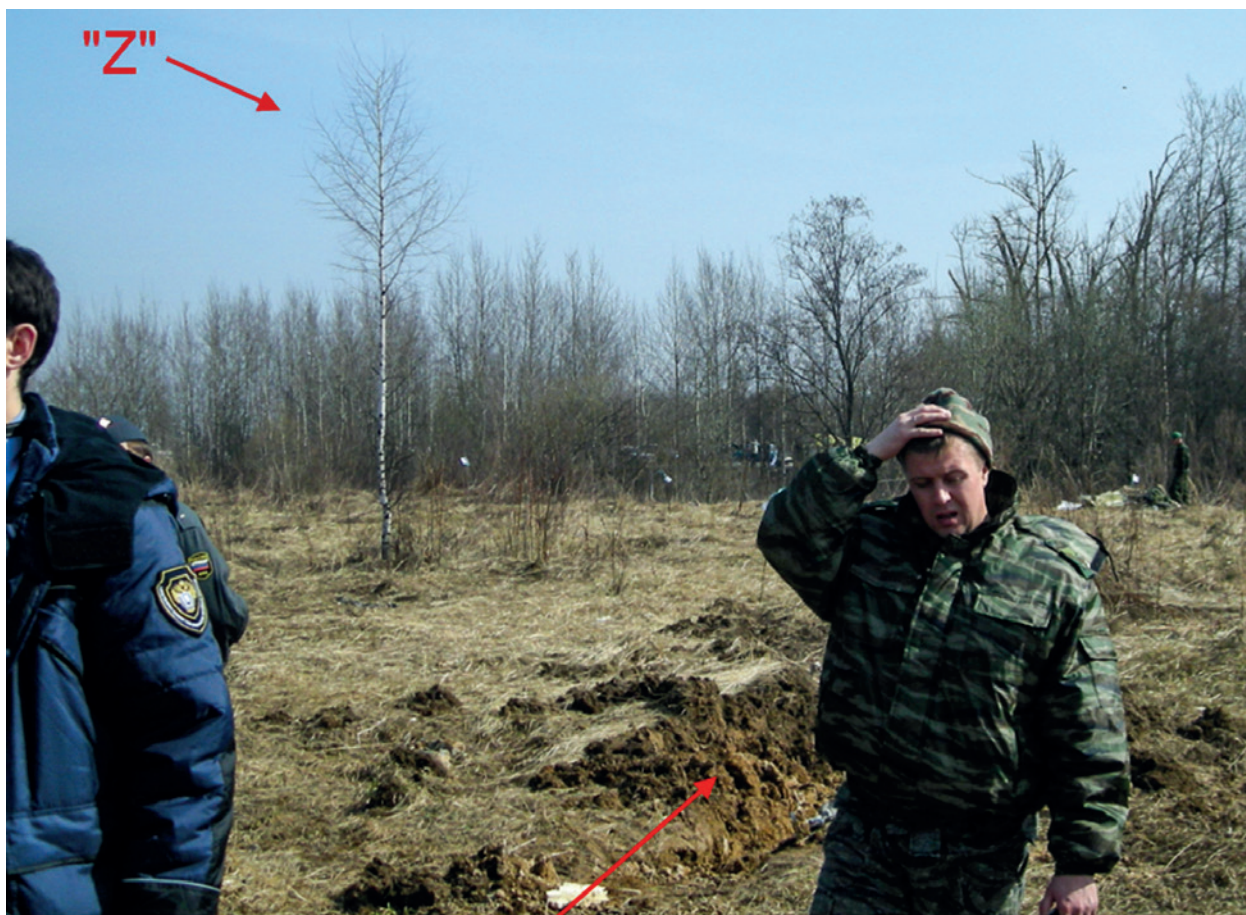
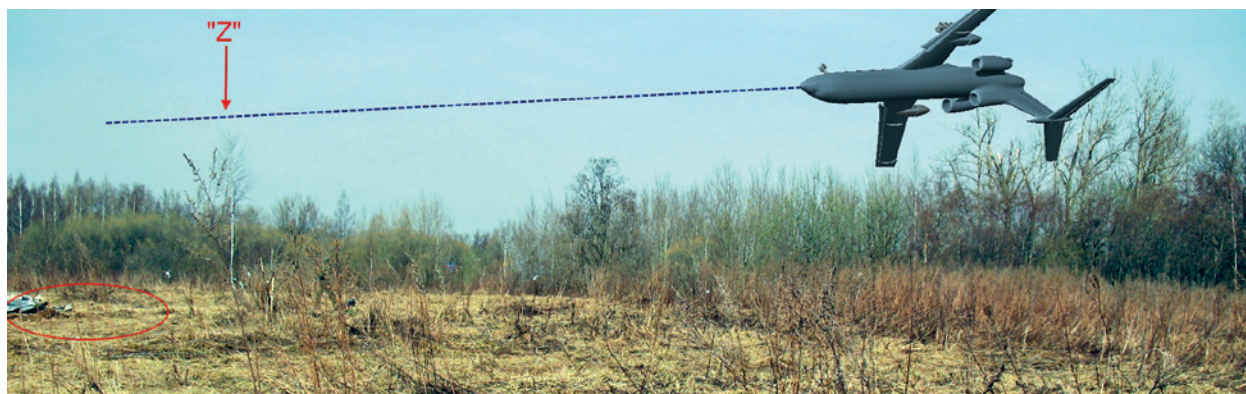
Drzewo 6-7metrowe oznaczone literą „Z” na Rys. 29 i 30 oraz bezpośrednio pod trajektorią lotu, nie zostało uszkodzone przez samolot, co oznacza, że wysokość do miejsca środka ciężkości w momencie, kiedy część ogonowa mija drzewo oznaczone literą „Z”, wynosi co najmniej 10 m.

Rys. 31. Ścieżka lotu Tu-154M od ulicy Kutuzowa w stronę miejsca katastrofy nad drzewem oznaczonym literą „Z”.

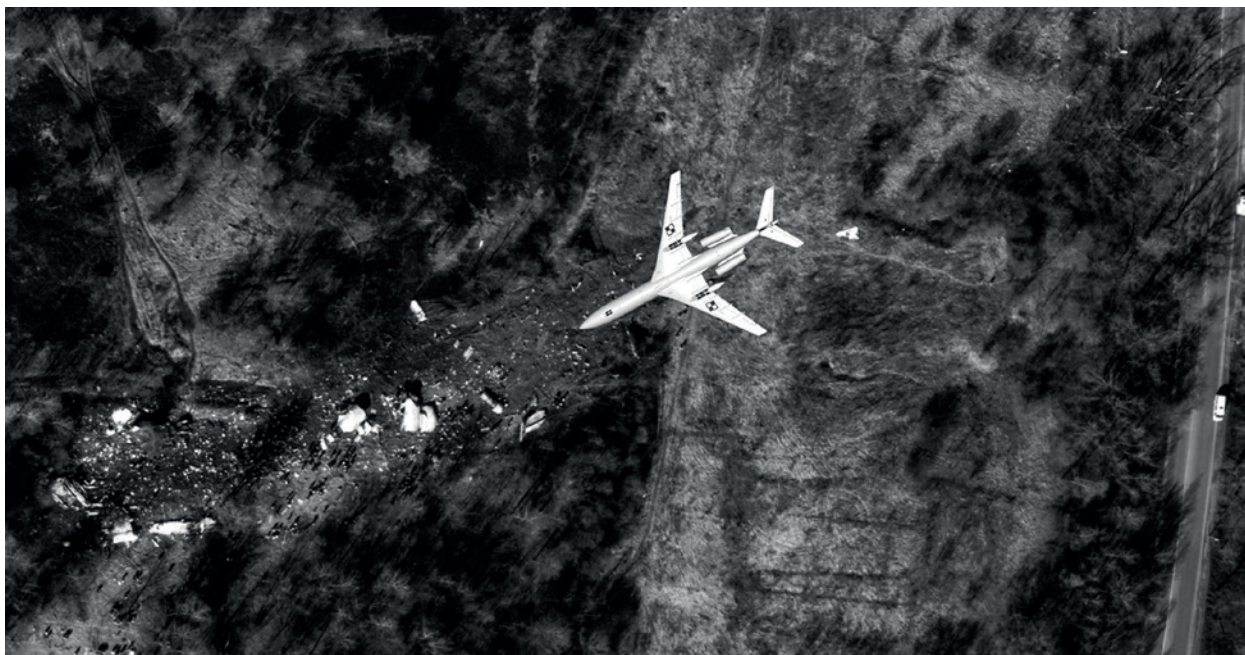
Ogólny widok wrakowiska w zestawieniu z sylwetką Tu-154M w pozycji odwróconej w skali 1:1 pokazują, że fragmenty samolotu upadły na skutek wybuchu w powietrzu, a nie rozpadu w czasie przesuwania się po ziemi (brak widocznego krateru).

Rys. 35. Ogólny widok wrakowiska w zestawieniu z sylwetką Tu-154M w pozycji odwróconej w skali 1:1.

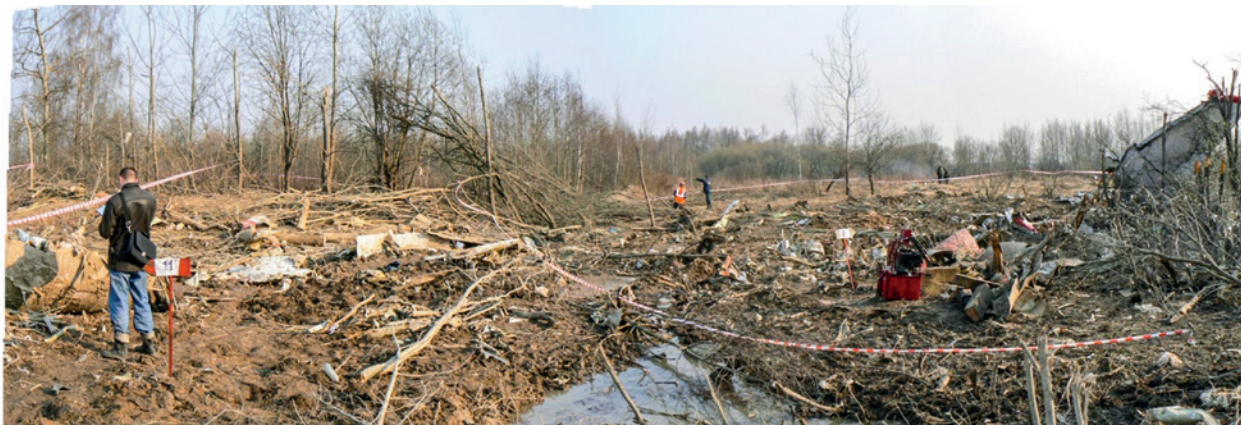
Zdjęcie głównego pola szczątków ukazuje charakterystyczne położenie drzew w jego początkowej części - od strony północnej do przodu zgodnie z torem lotu samolotu, a od strony południowej do tyłu. Fakt ten wskazuje na oddziaływanie fali uderzeniowej.

Rys. 36. Zdjęcie początku głównego pola szczątków.

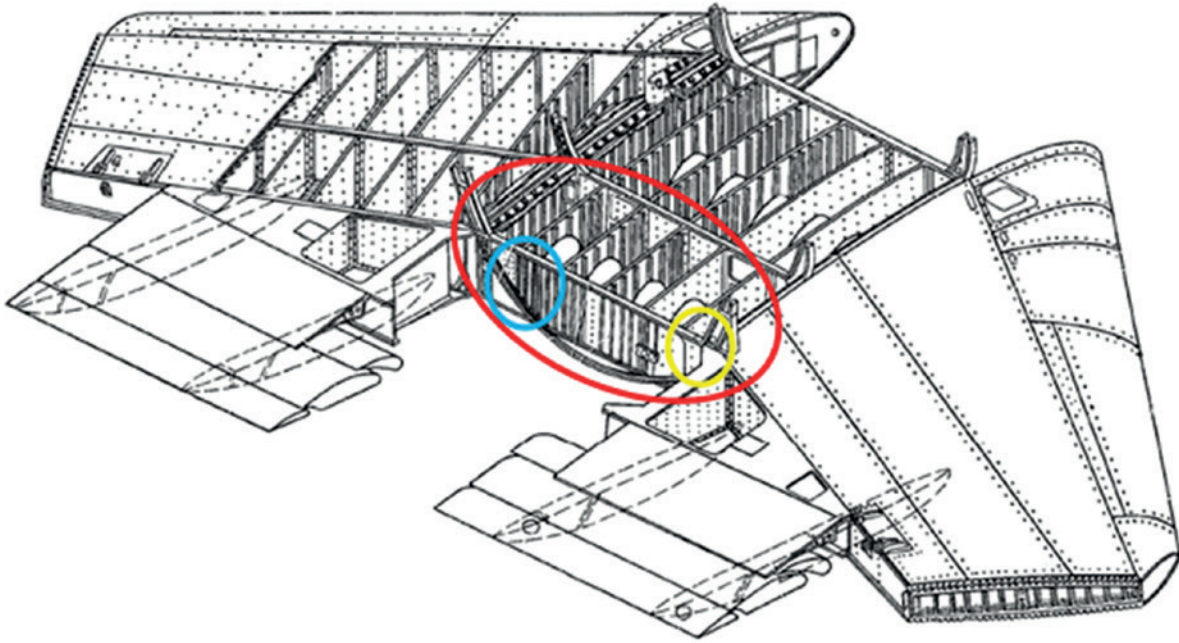
Rozerwanie i zniszczenie kesonu bakowego rozchodowego nie mogło być wynikiem ciśnienia hydraulicznego wywołanego uderzeniem w ziemię, zważywszy na małą ilość paliwa i ograniczoną przestrzeń w baku. Należy przy tym uwzględnić części zarówno poszycia wierzchniego, żeber i tylnego dźwigara, które zostały wyrwane na skutek działania ciśnienia wewnętrznego.

Rys. 39. Centroptat Tu-154M. Czerwoną elipsą zakreślono keson bakowy nr 1 – rozchodowy.

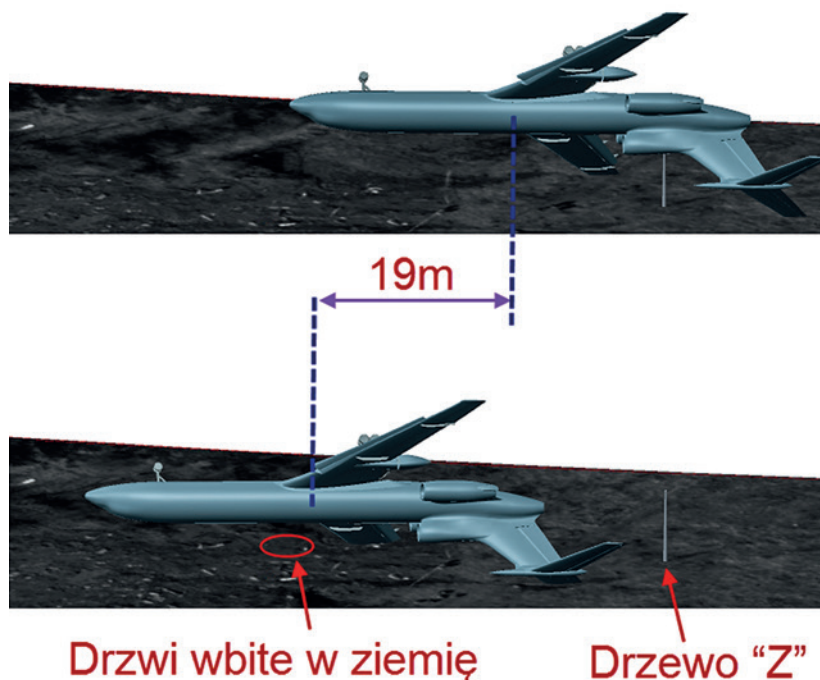
Rys. 49. Położenie samolotu w momencie mijania drzewa „Z” i położenie samolotu, kiedy znajduje się nad miejscem znalezienia drzwi wbitych w ziemię.

Odległość między drzewami na zachodniej stronie ulicy a drzewem oznaczonym literą „Z” wynosi około 103 m, czas potrzebny do pokonania tego dystansu to  $\Delta t = 103\text{m}/75\text{m/s} = 1,37\text{ s}$

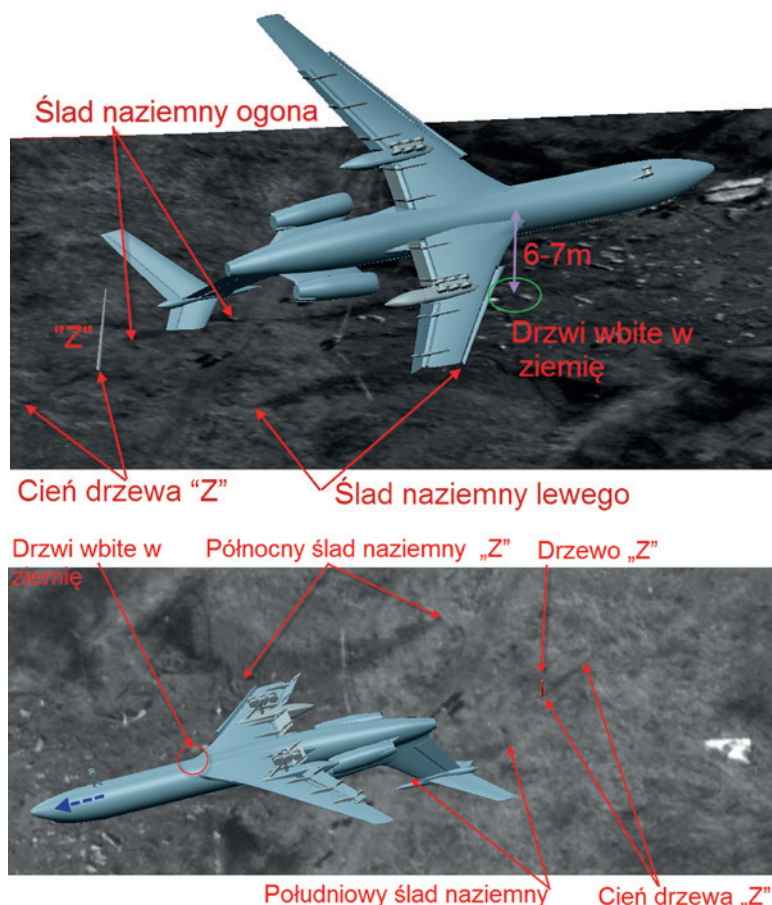
Rys. 50. Moment uderzenia samolotu w ziemię.

Analiza bruzd naziemnych wskazuje na lewe przechylenie samolotu wynoszące ok. 130 stopni w momencie, kiedy odłamki lewego skrzydła dotknęły ziemi na początku wrakowiska. Wskazuje to również na wysokość nad ziemią między 6-7 m w chwili, kiedy kadłub wraz z lewymi drzwiami pasażerskimi znajduje się nad miejscem, gdzie zostały one znalezione wbite w ziemię.

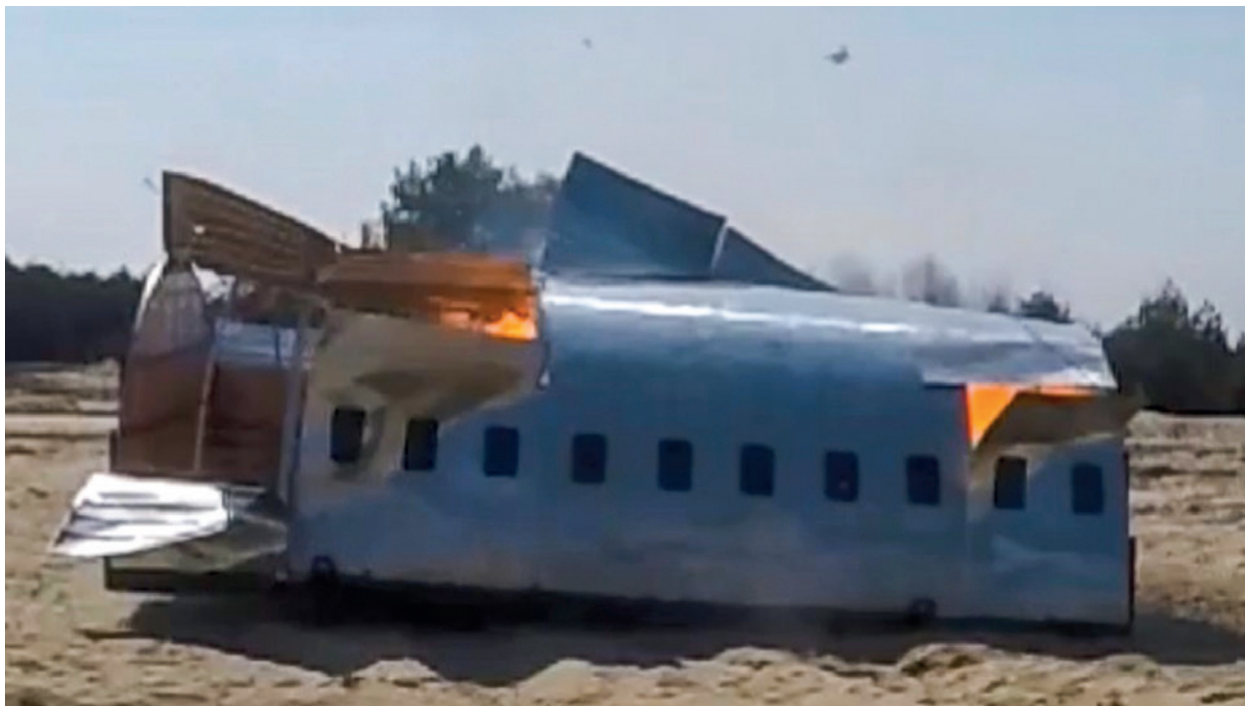
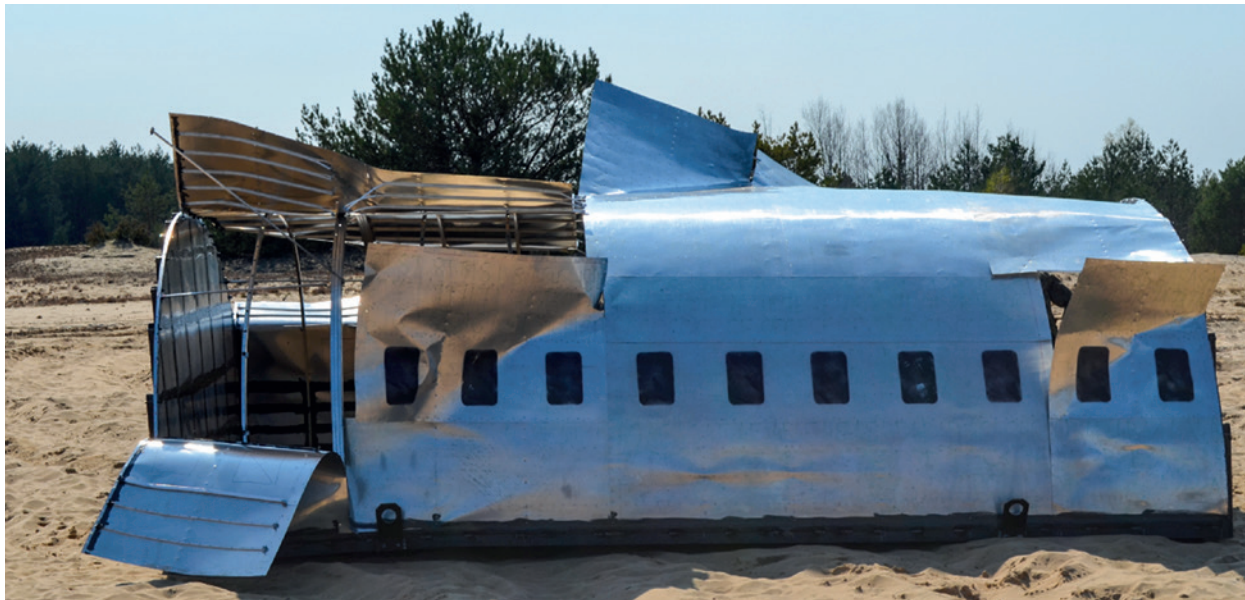
Eksperymenty przeprowadzone przez Podkomisję na modelu części pasażerskiej samolotu Tu-154M w skali 1:1 pokazują, że zniszczenia konstrukcji płatowca zaobserwowane w Smoleńsku nie mogły być rezultatem eksplozji paliwa samolotu.

Rys. 51. Wybuch paliwa lotniczego w modelu części pasażerskiej samolotu.

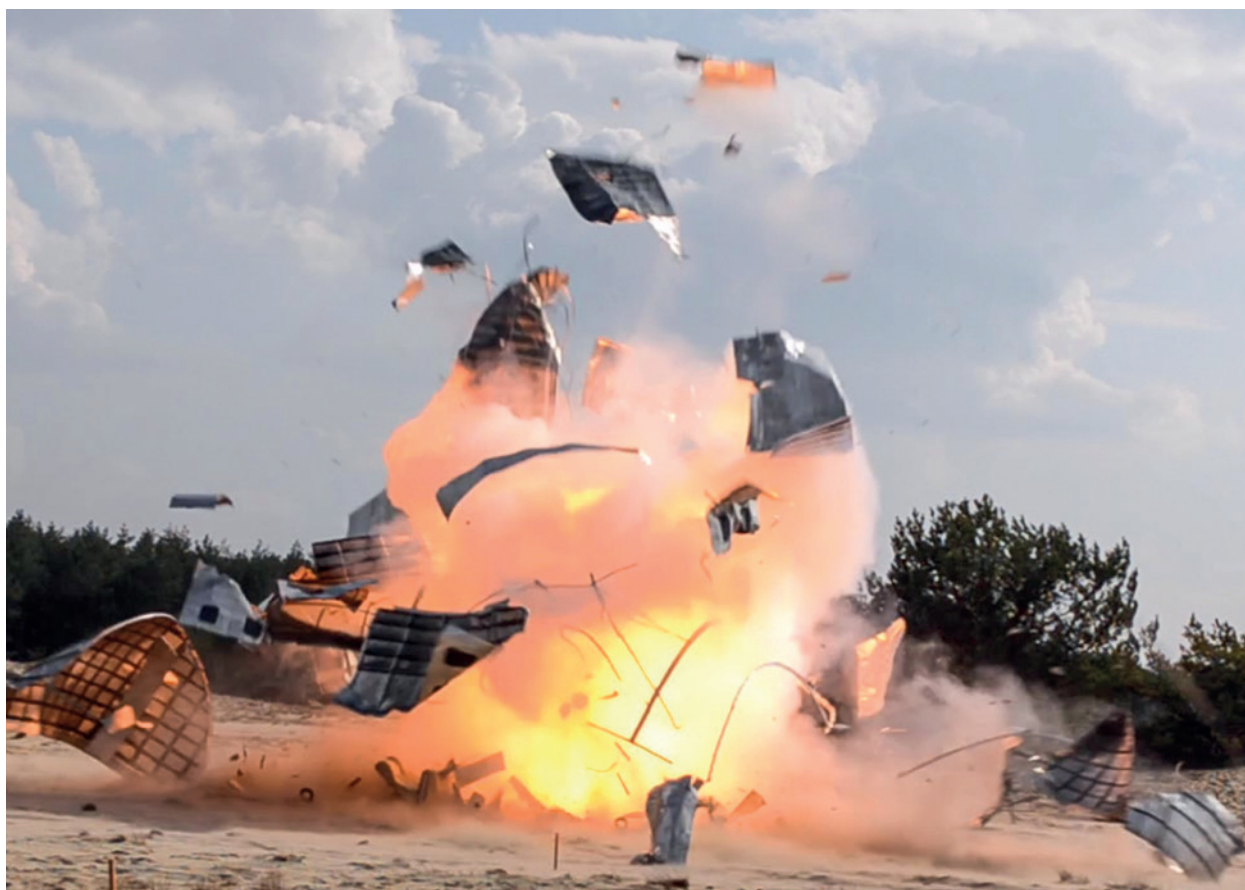
Eksperymenty przeprowadzone przez Podkomisję na modelu w skali 1:1 części pasażerskiej samolotu Tu-154M pokazują, że taki rozpad, jak ten zaobserwowany w Smoleńsku, może być efektem jednej lub kilku detonacji ładunków paliwowo-powietrznych, ze szczególnym uwzględnieniem ładunku termobarycznego o dłuższym czasie trwania impulsu nadciśnienia propagowanego wewnątrz kadłuba przed kontaktem z ziemią.

Rys. 52. Wybuch ładunku termobarycznego w modelu części pasażerskiej samolotu.
